強靱防護網ネットタイプ(200kJ)

性能照査実験評価シート

落石防護工性能照査実験 評価シート(CASE-1)

落石防護工性能照査実験 評価シート(CASE-2)

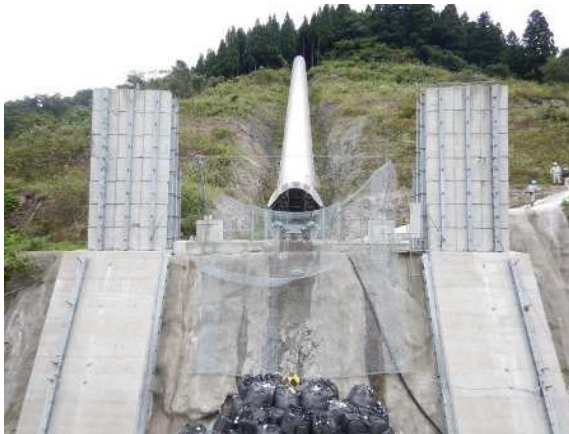
実験結果		損傷状況	
重錘の衝突速度	25.25m/s	阻止面	摩耗、変形有り
阻止面への重錘入射角度	82°	支柱	損傷無し
衝突時エネルギー	192kJ	ワイヤロープ	破断、摩耗有り
阻止面の最大張り出し量	4.48m	アンカー	損傷無し
高さの変化	2.58m	緩衝装置	損傷無し
緩衝装置の動作状況	良好	その他

捕捉誘導後の全景

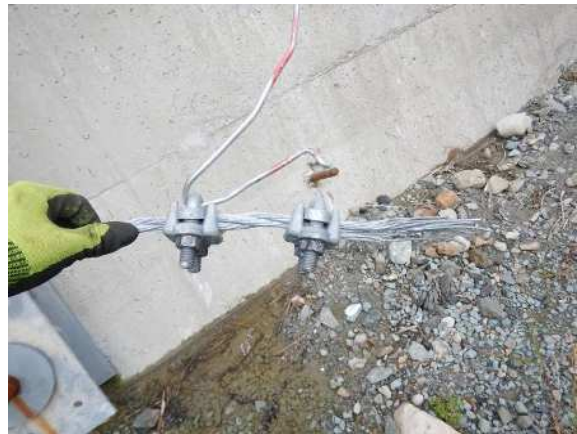
下端ロープ破断状況

構成部材	再使用性・修復性	修復に必要な数量
阻止面	重錘衝突部付近で変形有り。	衝突部 15㎡ 端部 1㎡
支柱	損傷無し。	-
ワイヤロープ	下段ロープが破断。	撤去、交換1本
アンカー	損傷無し。	-
緩衝装置	スリップ量が規格値を上回ったものは交換の必要有り。	1組
その他		
全体	阻止面が突破されることなく重錘を網裾まで誘導

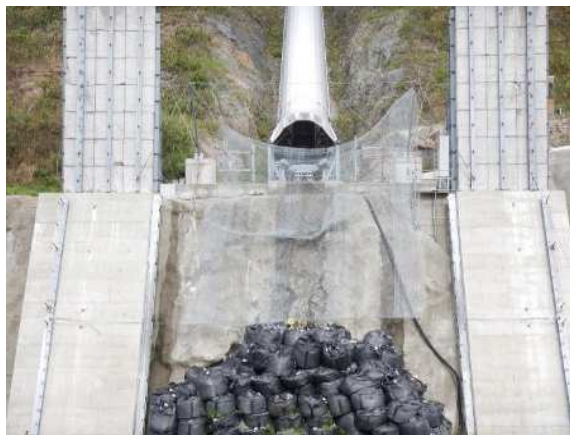
実験結果		損傷状況	
重錘の衝突速度	25.68m/s	阻止面	素線破断、変形有り
阻止面への重錘入射角度	84°	支柱	損傷無し
衝突時エネルギー	201kJ	ワイヤロープ	摩耗有り
阻止面の最大張り出し量	4.33m	アンカー	損傷無し
高さの変化	2.51m	緩衝装置	損傷無し
緩衝装置の動作状況	良好	その他

捕捉誘導後の全景

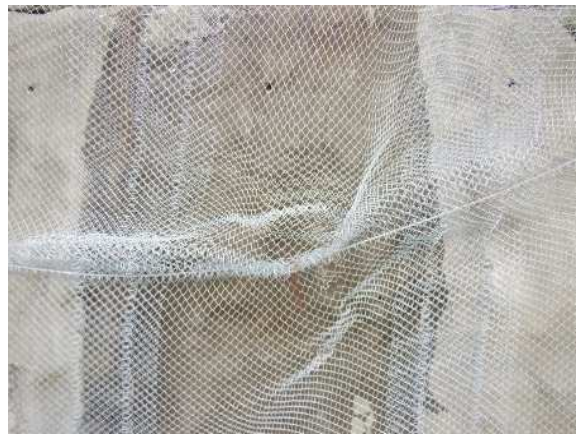
重錘衝突部の損傷状況

構成部材	再使用性・修復性	性能水準
阻止面	重錘衝突部付近で素線破断・変形有り。 修復により機能回復可能であることを確認。	性能2
支柱	損傷無し。再使用可能であることを確認。	性能1
ワイヤロープ	摩耗有り。張り直しが必要な箇所あり。 修復により機能回復可能であることを確認。	性能2
アンカー	損傷無し。再使用可能であることを確認。	性能1
緩衝装置	交換、未交換に関わらず動作良好であることを確認。	性能2
全体	機能回復のための修復は容易であることを確認	性能2
