強靱防護網ネットタイプ(2500kJ)

性能照査実験評価シート

落石防護工性能照査実験 評価シート(CASE-1)

落石防護工性能照査実験 評価シート(CASE-2)

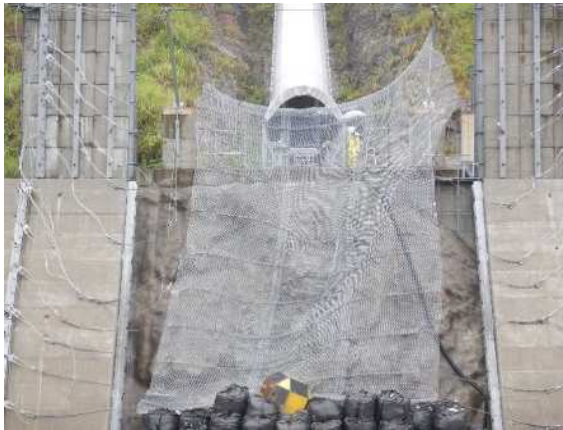
実験結果		損傷状況	
重錘の衝突速度	26.41m/s	阻止面	摩耗、変形有り
阻止面への重錘入射角度	86°	支柱	損傷無し
衝突時エネルギー	2576kJ	ワイヤロープ	素線破断、摩耗有り
阻止面の最大張り出し量	7.39m	アンカー	損傷無し
高さの変化	3.27m	緩衝装置	損傷無し
緩衝装置の動作状況	良好	その他

捕捉誘導後の全景

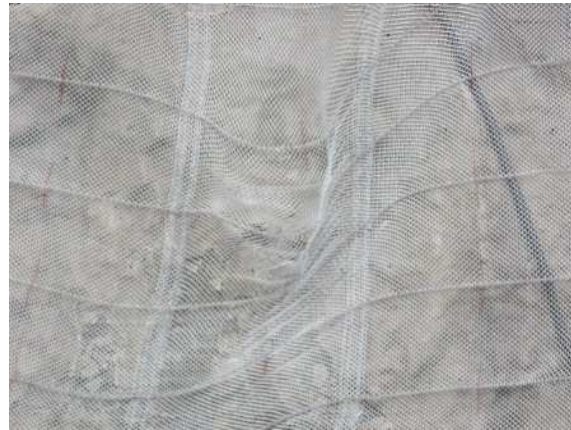
重錘衝突部の損傷状況

構成部材	再使用性・修復性	修復に必要な数量
阻止面	重錘衝突部付近で摩耗、変形有り。	86㎡
支柱	損傷無し。	-
ワイヤロープ	素線破断、摩耗有り。交換・張り直しが必要な箇所あり。	撤去・交換1本
アンカー	損傷無し。	-
緩衝装置	スリップ量が規格値を上回ったものは交換の必要有り。	20組
その他		
全体	阻止面が突破されることなく重錘を網裾まで誘導

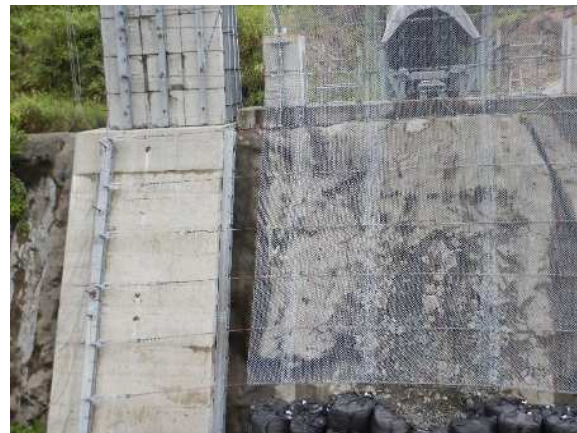
高強度金網修復部

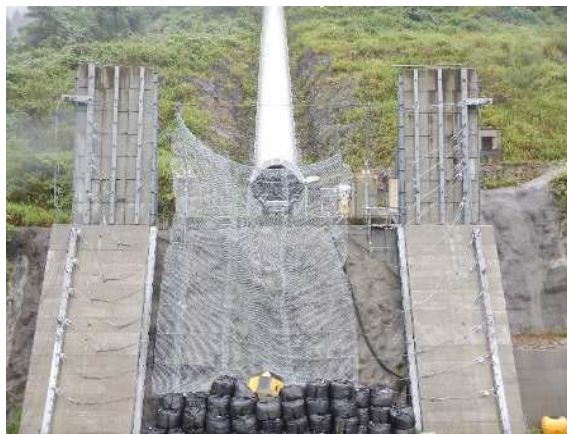
実験結果		損傷状況	
重錘の衝突速度	26.41m/s	阻止面	摩耗、変形有り
阻止面への重錘入射角度	85°	支柱	損傷無し
衝突時エネルギー	2570kJ	ワイヤロープ	素線破断、摩耗有り
阻止面の最大張り出し量	7.25m	アンカー	損傷無し
高さの変化	2.86m	緩衝装置	損傷無し
緩衝装置の動作状況	良好	その他

捕捉誘導後の全景

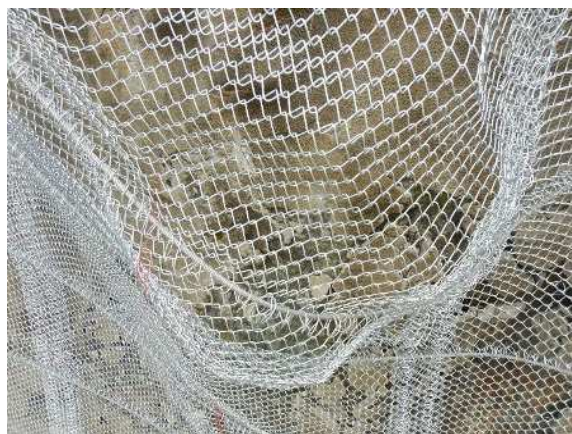
重錘衝突部の損傷状況

構成部材	再使用性・修復性	性能水準
阻止面	重錘衝突部付近で摩耗、変形有り。 修復により機能回復可能であることを確認。	性能2
支柱	損傷無し。再使用可能であることを確認。	性能1
ワイヤロープ	素線破断、摩耗有り。張り直しが必要な箇所あり。 修復により機能回復可能であることを確認。	性能2
アンカー	損傷無し。再使用可能であることを確認。	性能1
緩衝装置	交換、未交換に関わらず動作良好であることを確認。	性能2
全体	機能回復のための修復は容易であることを確認	性能2
