強靱防護網ネットタイプ(700kJ)

性能照査実験評価シート

落石防護工性能照査実験 評価シート(CASE-1)

落石防護工性能照査実験 評価シート(CASE-2)

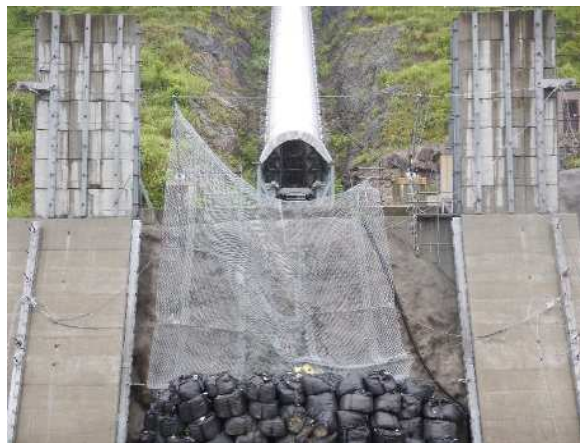
実験結果		損傷状況	
重錘の衝突速度	28.09m/s	阻止面	破断、摩耗、変形有り
阻止面への重錘入射角度	87°	支柱	損傷無し
衝突時エネルギー	721kJ	ワイヤロープ	素線破断、摩耗有り
阻止面の最大張り出し量	5.74m	アンカー	損傷無し
高さの変化	3.98m	緩衝装置	損傷無し
緩衝装置の動作状況	良好	その他

捕捉誘導後の全景

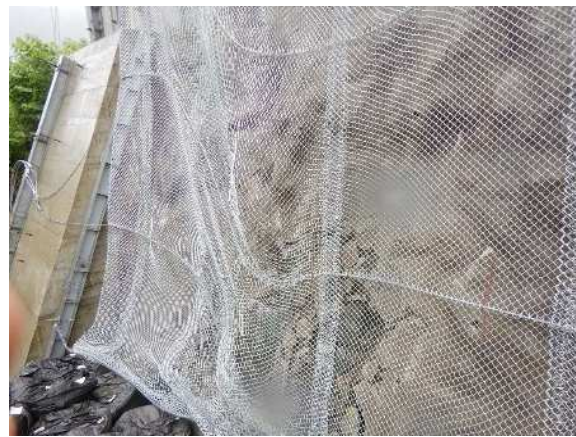
重錘衝突部の損傷状況

構成部材	再使用性・修復性	修復に必要な数量
阻止面	破断、摩耗、変形有り。	衝突部 40㎡ 端部 2㎡
支柱	損傷無し。	-
ワイヤロープ	素線破断、摩耗有り。張り直しが必要な箇所あり。	-
アンカー	損傷無し。	-
緩衝装置	スリップ量が規格値を上回ったものは交換の必要有り。	3組
その他		
全体	阻止面が突破されることなく重錘を網裾まで誘導

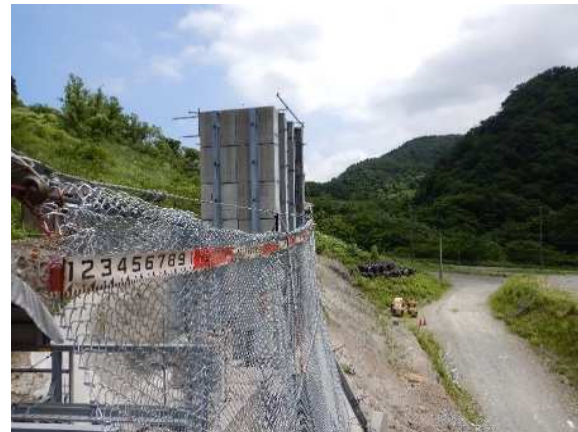
阻止面上端復旧状況

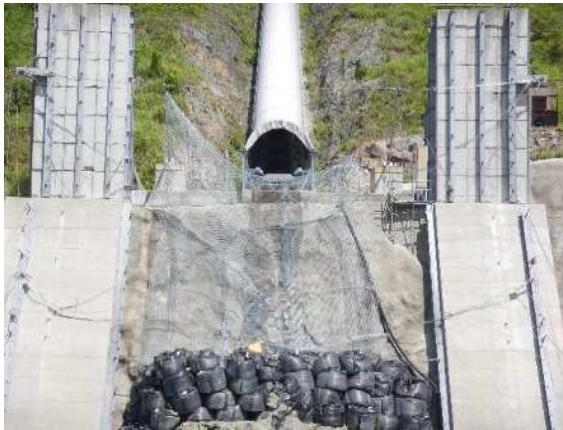
実験結果		損傷状況	
重錘の衝突速度	28.07m/s	阻止面	摩耗、変形有り
阻止面への重錘入射角度	86°	支柱	損傷無し
衝突時エネルギー	719kJ	ワイヤロープ	摩耗有り
阻止面の最大張り出し量	5.69m	アンカー	損傷無し
高さの変化	3.50m	緩衝装置	損傷無し
緩衝装置の動作状況	良好	その他

捕捉誘導後の全景

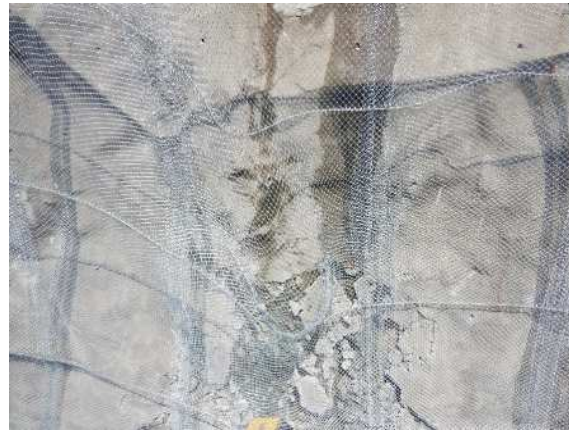
重錘衝突部の損傷状況

構成部材	再使用性・修復性	性能水準
阻止面	破断、摩耗、変形有り。 修復により機能回復可能であることを確認。	性能2
支柱	損傷無し。再使用可能であることを確認。	性能1
ワイヤロープ	素線破断、摩耗有り。張り直しが必要な箇所あり。 修復により機能回復可能であることを確認。	性能2
アンカー	損傷無し。再使用可能であることを確認。	性能1
緩衝装置	交換、未交換に関わらず動作良好であることを確認。	性能2
全体	機能回復のための修復は容易であることを確認	性能2
