# 強靱防護網ネットタイプ(2500kJ)

## 性能照査実験評価シート

落石防護工性能照査実験 評価シート(CASE-1)

落石防護工性能照査実験 評価シート(CASE-2)

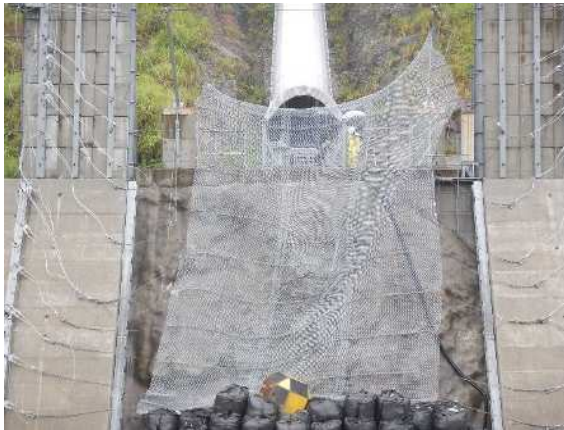
実験結果		損傷状況	
重錘の衝突速度	26.41m/s	阻止面	摩耗、変形有り
阻止面への重錘入射角度	86°	支柱	損傷無し
衝突時エネルギー	2576kJ	ワイヤロープ	素線破断、摩耗有り
阻止面の最大張り出し量	7.39m	アンカー	損傷無し
高さの変化	3.27m	緩衝装置	損傷無し
緩衝装置の動作状況	良好	その他

捕捉誘導後の全景

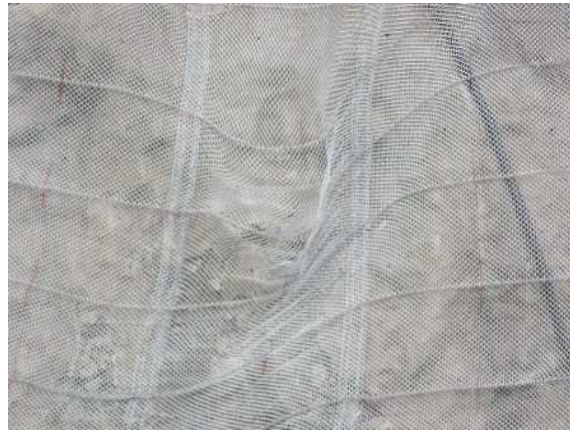
重錘衝突部の損傷状況

構成部材	再使用性・修復性	修復に必要な数量
阻止面	重錘衝突部付近で摩耗、変形有り。	86㎡
支柱	損傷無し。	-
ワイヤロープ	素線破断、摩耗有り。交換・張り直しが必要な箇所あり。	撤去・交換1本
アンカー	損傷無し。	-
緩衝装置	スリップ量が規格値を上回ったものは交換の必要有り。	20組
その他		
全体	阻止面が突破されることなく重錘を網裾まで誘導

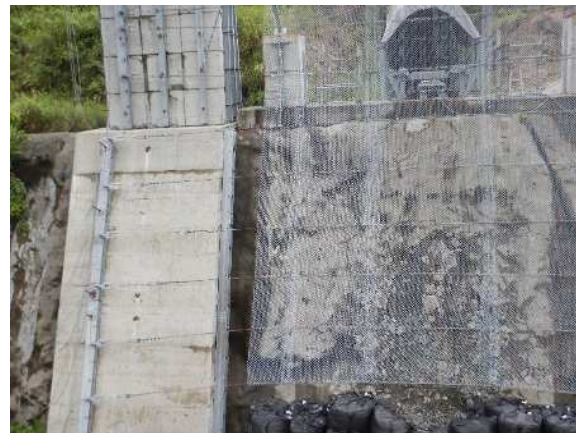
高強度金網修復部

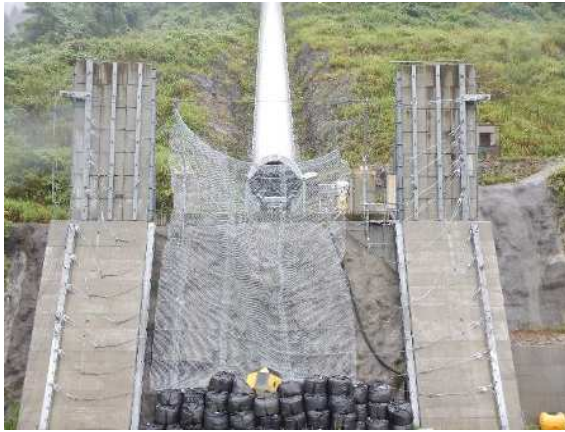
実験結果		損傷状況	
重錘の衝突速度	26.41m/s	阻止面	摩耗、変形有り
阻止面への重錘入射角度	85°	支柱	損傷無し
衝突時エネルギー	2570kJ	ワイヤロープ	素線破断、摩耗有り
阻止面の最大張り出し量	7.25m	アンカー	損傷無し
高さの変化	2.86m	緩衝装置	損傷無し
緩衝装置の動作状況	良好	その他

捕捉誘導後の全景

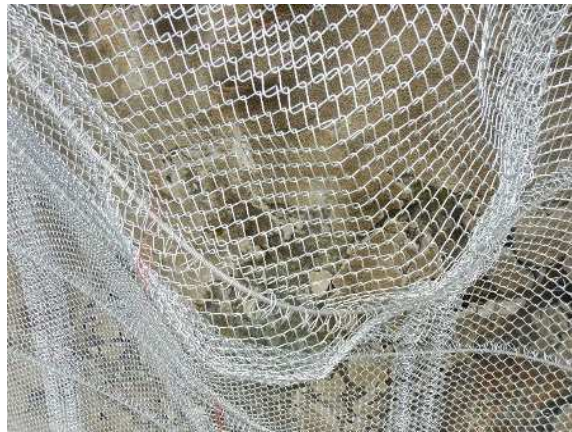
重錘衝突部の損傷状況

構成部材	再使用性・修復性	性能水準
阻止面	重錘衝突部付近で摩耗、変形有り。 修復により機能回復可能であることを確認。	性能2
支柱	損傷無し。再使用可能であることを確認。	性能1
ワイヤロープ	素線破断、摩耗有り。張り直しが必要な箇所あり。 修復により機能回復可能であることを確認。	性能2
アンカー	損傷無し。再使用可能であることを確認。	性能1
緩衝装置	交換、未交換に関わらず動作良好であることを確認。	性能2
全体	機能回復のための修復は容易であることを確認	性能2
