強靱防護網ロープタイプ

性能照査実験評価シート

落石防護工性能照査実験 評価シート(CASE-1)

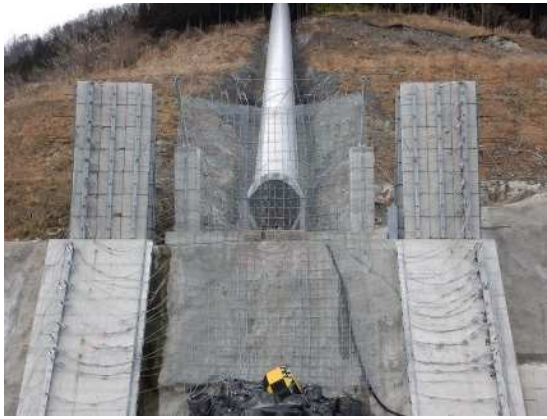
実験結果		損傷状況	
重錘の衝突速度	26.15m/s	阻止面	素線破断有り
阻止面への重錘入射角度	81°	支柱	損傷無し
衝突時エネルギー	2785kJ	ワイヤロープ	破断、摩耗有り
阻止面の最大張り出し量	6.1m	アンカー	損傷無し
高さの変化	1.00m	緩衝装置	損傷無し
緩衝装置の動作状況	良好	その他

捕捉誘導後の全景

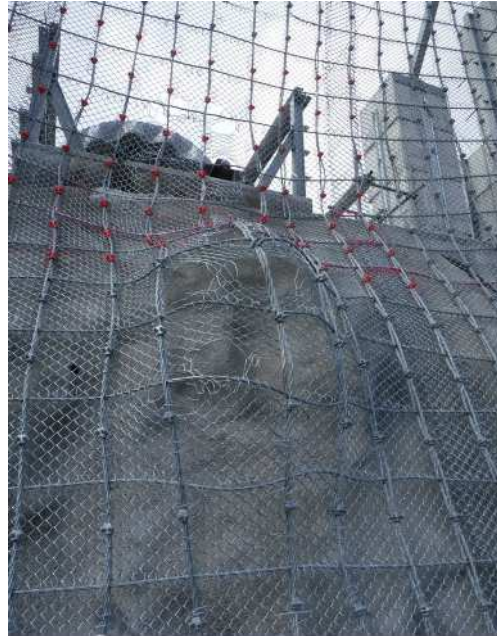
重錘衝突部の損傷状況

構成部材	再使用性・修復性	修復に必要な数量
阻止面	重錘衝突部付近で素線破断有り。	24m ²
支柱	損傷無し。	—
ワイヤロープ	重錘衝突部付近で破断有り。交換・張り直しが必要な箇所あり。	撤去、交換1本
アンカー	損傷無し。	—
緩衝装置	スリップ量が規格値を上回ったものは交換の必要有り。	10組
その他		
全体	阻止面が突破されることなく重錘を網裾まで誘導

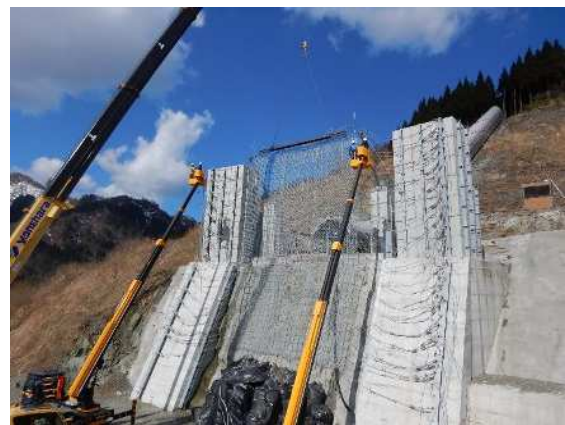
阻止面上端引上げ作業状況

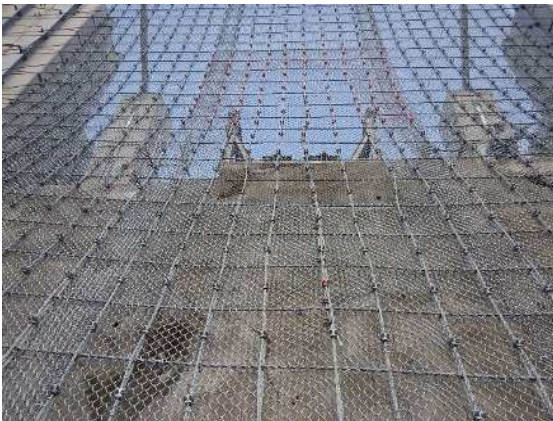
阻止面修復完了

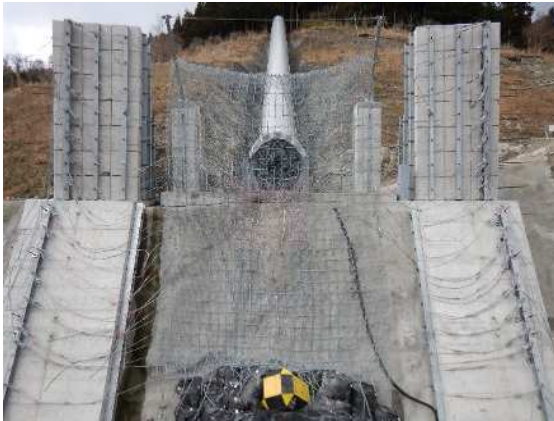
実験結果		損傷状況	
重錘の衝突速度	25.99m/s	阻止面	素線破断有り
阻止面への重錘入射角度	81°	支柱	損傷無し
衝突時エネルギー	2751kJ	ワイヤロープ	破断、摩耗有り
阻止面の最大張り出し量	6.1m	アンカー	損傷無し
高さの変化	1.77m	緩衝装置	損傷無し
緩衝装置の動作状況	良好	その他

捕捉誘導後の全景

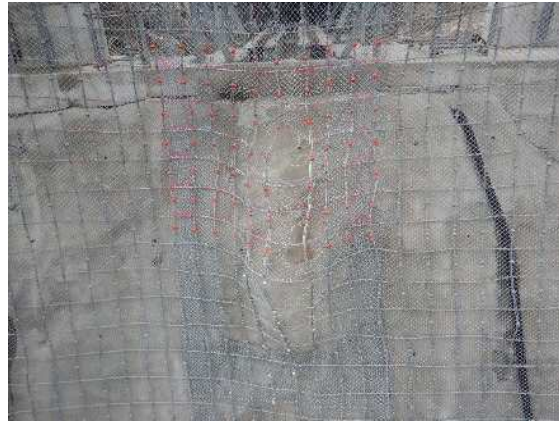
重錘衝突部の損傷状況

構成部材	再使用性・修復性	性能水準
阻止面	重錘衝突部付近で素線破断・摩耗、変形有り。 修復により機能回復可能であることを確認。	性能2
支柱	損傷無し。再使用可能であることを確認。	性能1
ワイヤロープ	素線破断、摩耗有り。交換・締直しが必要な箇所あり。 修復により機能回復可能であることを確認。	性能2
アンカー	損傷無し。再使用可能であることを確認。	性能1
緩衝装置	交換、未交換に関わらず動作良好であることを確認。	性能2
全体	機能回復のための修復は容易であることを確認	性能2
