強靱防護網ネットタイプ(1400kJ)

性能照査実験評価シート

落石防護工性能照査実験 評価シート(CASE-1)

落石防護工性能照査実験 評価シート(CASE-2)

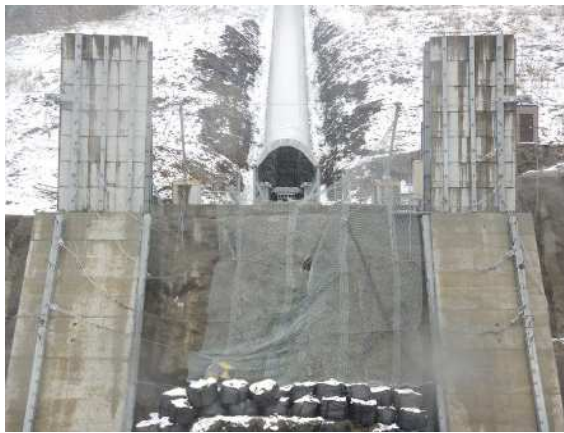
捕捉誘導後の全景

実験結果		損傷状況	
重錘の衝突速度	26.81m/s	阻止面	素線破断、摩耗、変形有り
阻止面への重錘入射角度	88°	支柱	損傷無し
衝突時エネルギー	1401kJ	ワイヤロープ	素線破断、摩耗有り
阻止面の最大張り出し量	6.53m	アンカー	損傷無し
高さの変化	4.12m	緩衝装置	損傷無し
緩衝装置の動作状況	良好	その他

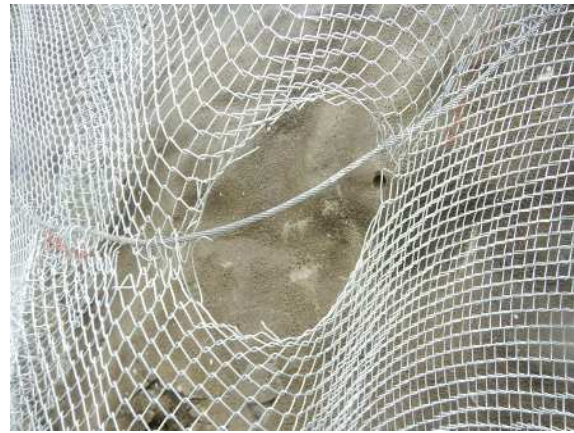
重錘衝突部の損傷状況

構成部材	再使用性・修復性	修復に必要な数量
阻止面	重錘衝突部付近で素線破断有り。	衝突部 10m ² 端部 10m ²
支柱	損傷無し。	-
ワイヤロープ	素線破断、摩耗有り。張り直しが必要な箇所あり。	-
アンカー	損傷無し。	-
緩衝装置	スリップ量が規格値を上回ったものは交換の必要有り。	9組
その他		
全体	阻止面が突破されることなく重錘を網裾まで誘導

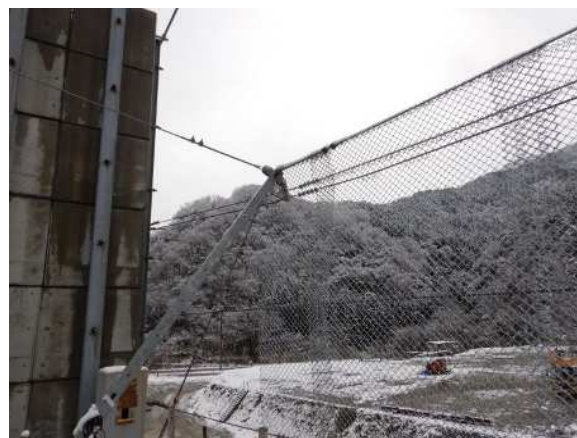
実験供試体近景

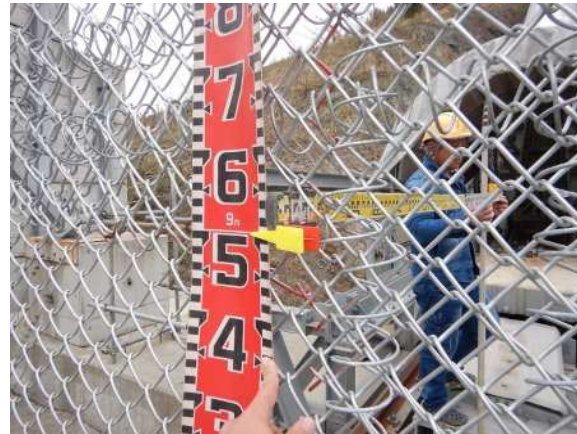
重錘衝突位置確認

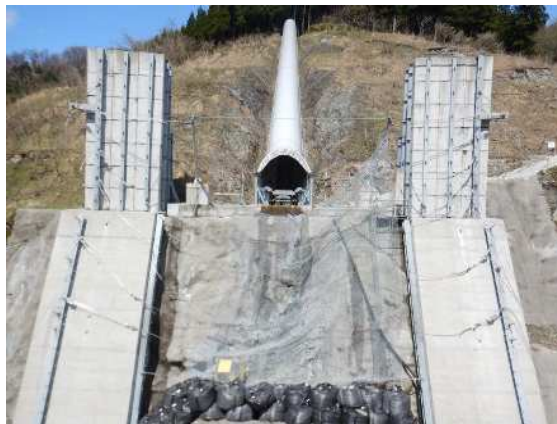
捕捉誘導後の全景

実験結果		損傷状況	
重錘の衝突速度	26.92m/s	阻止面	素線破断、摩耗、変形有り
阻止面への重錘入射角度	89°	支柱	損傷無し
衝突時エネルギー	1414kJ	ワイヤロープ	素線破断、摩耗有り
阻止面の最大張り出し量	6.85m	アンカー	損傷無し
高さの変化	4.75m	緩衝装置	損傷無し
緩衝装置の動作状況	良好	その他

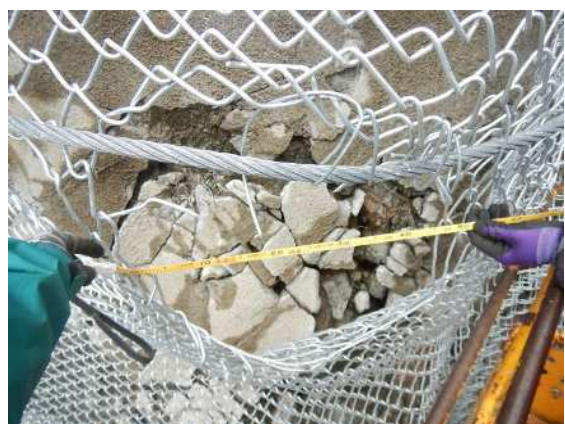
重錘衝突部の損傷状況

構成部材	再使用性・修復性	性能水準
阻止面	重錘衝突部付近で素線破断有り。 修復により機能回復可能であることを確認。	性能2
支柱	損傷無し。再使用可能であることを確認。	性能1
ワイヤロープ	素線破断、摩耗有り。張り直しが必要な箇所あり。 修復により機能回復可能であることを確認。	性能2
アンカー	損傷無し。再使用可能であることを確認。	性能1
緩衝装置	交換、未交換に関わらず動作良好であることを確認。	性能2
全体	機能回復のための修復は容易であることを確認	性能2
