強靱防護網ネットタイプ(400kJ)

性能照査実験評価シート

落石防護工性能照査実験 評価シート(CASE-1)

落石防護工性能照査実験 評価シート(CASE-2)

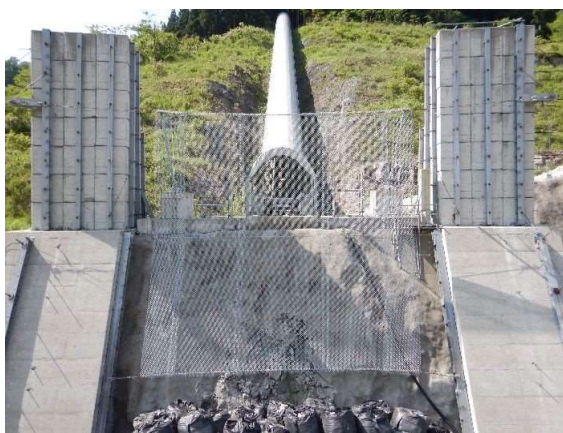
実験供試体全景

型式(製品名)	強靱防護網(ネットタイプ)
延長	10.0m
高さ	10.0m
支柱本数	2本
支柱間隔	10.0m
緩衝装置	有り(6組)

部材名		規格
阻止面	金網(衝突部)	φ3.2 48mm×48mm SWMGH-4
	金網(端部)	φ5 50mm×50mm SWGF-2
	高強度ロープ	φ18 7×19(高強度指定種)、φ14 3×7
緩衝装置	1連式、2連式	
アンカー	PBタイプ/φ29、SDタイプ/φ31.34

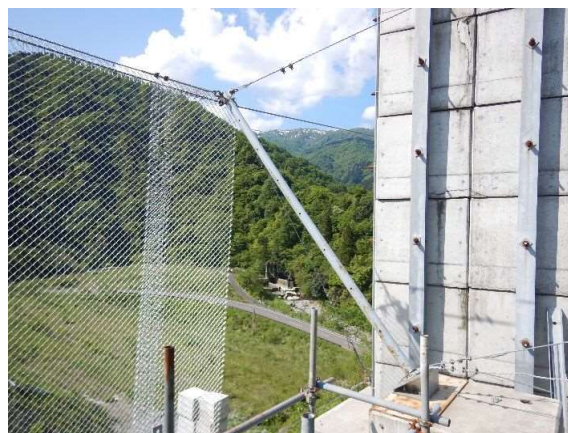
支柱設置状況

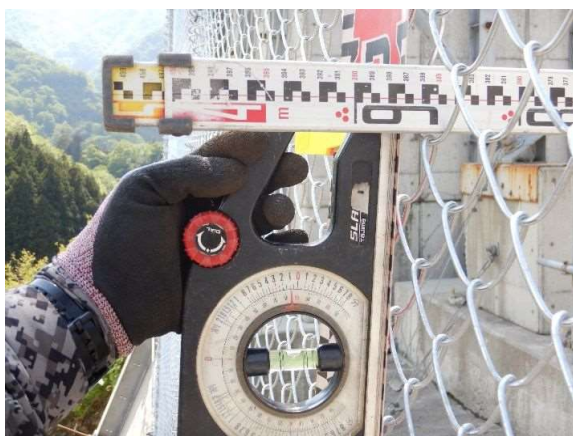
阻止面設置角度

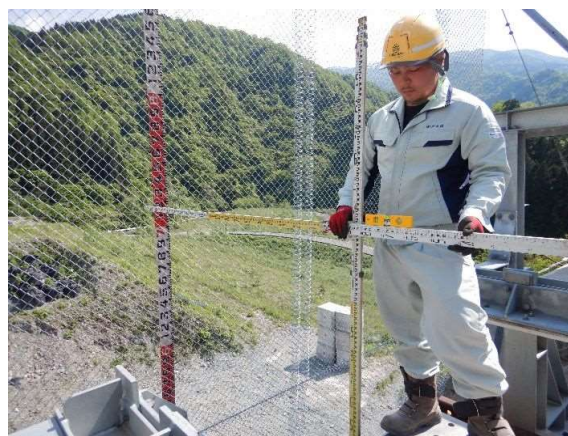
重錘衝突位置確認

実験方式	レール滑走方式
重錘形状	多面体
重錘材質	コンクリート+鉄板
重錘寸法	別紙参照
重錘質量	1.251t
重錘密度	2,522kg/m ³

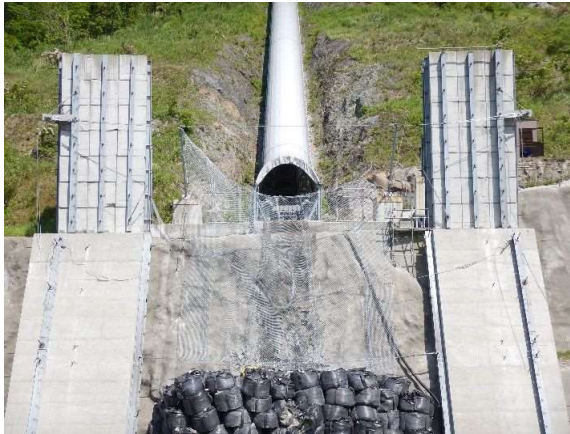
捕捉誘導後の全景

実験結果		損傷状況	
重錘の衝突速度	25.61m/s	阻止面	素線破断、摩耗、変形有り
阻止面への重錘入射角度	85°	支柱	損傷無し
衝突時エネルギー	407kJ	ワイヤロープ	素線摩耗有り
阻止面の最大張り出し量	5.51m	アンカー	損傷無し
高さの変化	3.25m	緩衝装置	損傷無し
緩衝装置の動作状況	良好	その他

構成部材	再使用性・修復性	修復に必要な数量
阻止面	重錘衝突部付近で素線破断・摩耗、変形有り。	衝突部 43㎡ 端部 6㎡
支柱	損傷無し。	-
ワイヤロープ	摩耗有り。張り直しが必要な箇所あり。	-
アンカー	損傷無し。	-
緩衝装置	スリップ量が規格値を上回ったものは交換の必要有り。	4組
その他		
全体	阻止面が突破されることなく重錘を網裾まで誘導

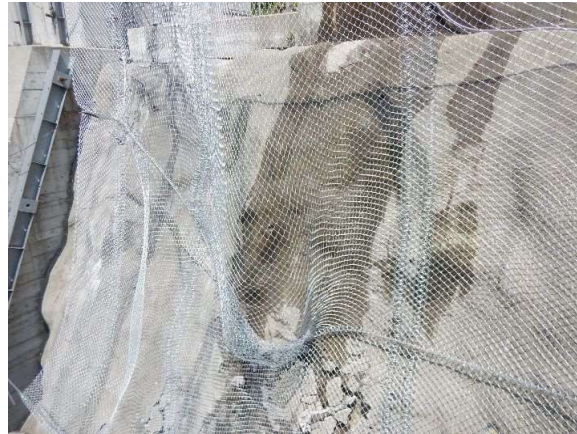
重錘衝突部の損傷状況

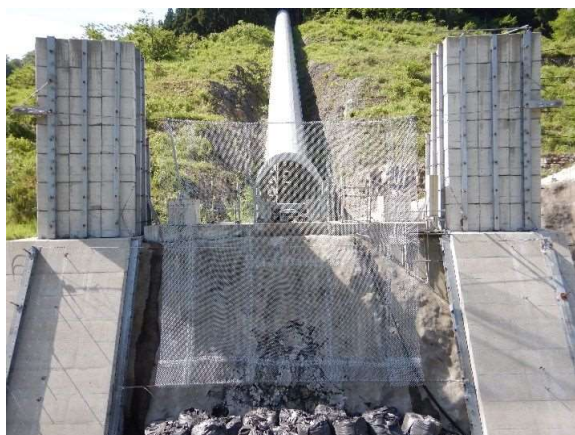
実験供試体全景

型式(製品名)	強靱防護網(ネットタイプ)
延長	10.0m
高さ	10.0m
支柱本数	2本
支柱間隔	10.0m
緩衝装置	有り(6組)

部材名		規格
阻止面	金網(衝突部)	φ3.2 48mm×48mm SWMGH-4
	金網(端部)	φ5 50mm×50mm SWGF-2
	高強度ロープ	φ18 7×19(高強度指定種)、φ14 3×7
緩衝装置	1連式、2連式	
アンカー	PBタイプ/φ29、SDタイプ/φ31.34

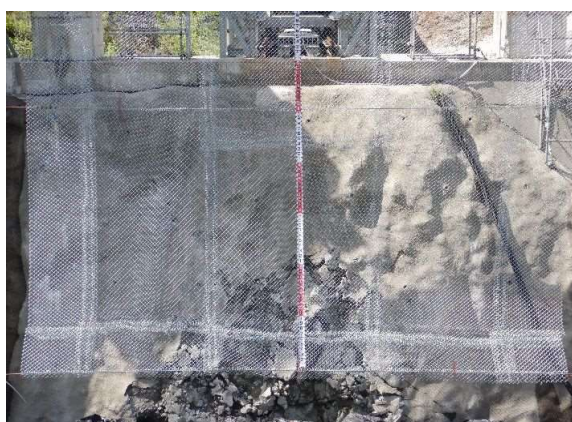
阻止面下端補修状況

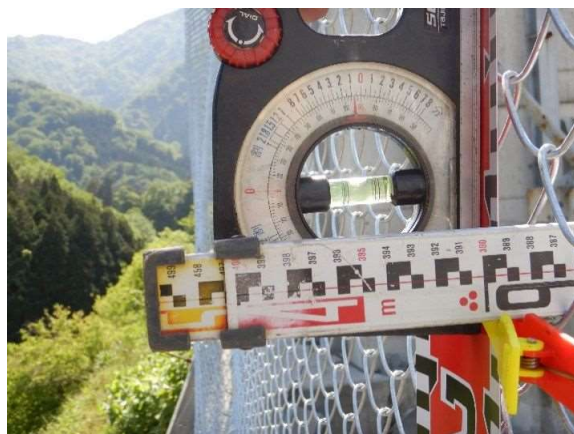
阻止面設置角度

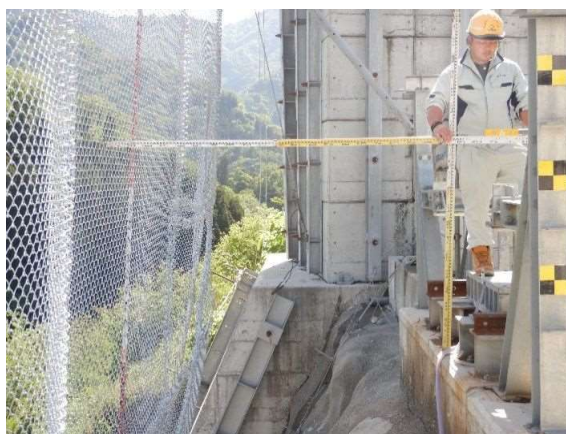
重錘衝突位置確認

実験方式	レール滑走方式
重錘形状	多面体
重錘材質	コンクリート+鉄板
重錘寸法	別紙参照
重錘質量	1.251t
重錘密度	2,522kg/m ³

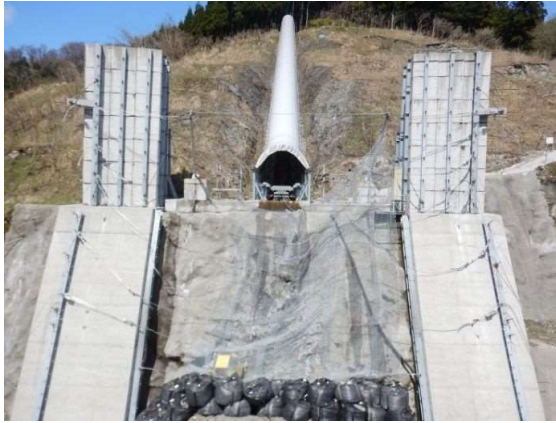
捕捉誘導後の全景

実験結果		損傷状況	
重錘の衝突速度	26.25m/s	阻止面	素線破断、摩耗、変形有り
阻止面への重錘入射角度	86°	支柱	損傷無し
衝突時エネルギー	429kJ	ワイヤロープ	素線摩耗有り
阻止面の最大張り出し量	5.51m	アンカー	損傷無し
高さの変化	3.80m	緩衝装置	損傷無し
緩衝装置の動作状況	良好	その他

構成部材	再使用性・修復性	性能水準
阻止面	重錘衝突部付近で素線摩耗、変形有り 修復により機能回復可能であることを確認。	性能2
支柱	損傷無し。再使用可能であることを確認。	性能1
ワイヤロープ	素線破断、摩耗有り。張り直しが必要な箇所あり。 修復により機能回復可能であることを確認。	性能2
アンカー	損傷無し。再使用可能であることを確認。	性能1
緩衝装置	交換、未交換に関わらず動作良好であることを確認。	性能2
全体	機能回復のための修復は容易であることを確認	性能2

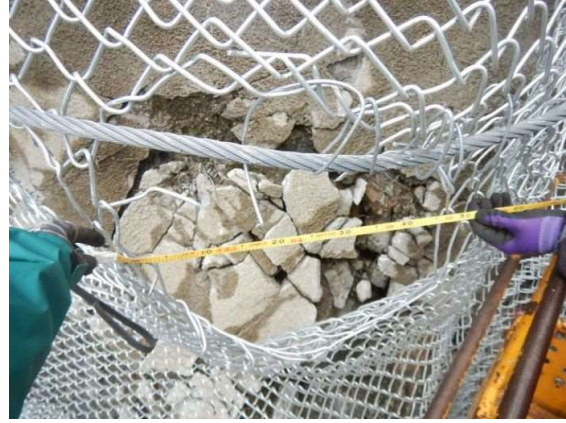
重錘衝突部の損傷状況
