強靱防護網ネットタイプ(5000kJ)

性能照査実験評価シート

強靱防護網ネットタイプ(5000kJ) 実験結果一覧表

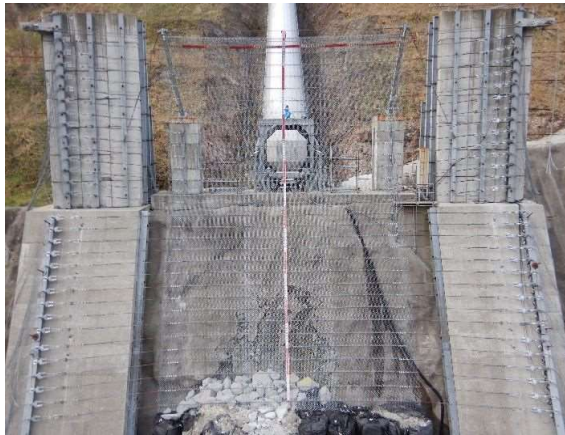
実験供試体全景

型式(製品名)	強靱防護網(ネットタイプ)
延長	10m
高さ	15m
支柱本数	2本
支柱間隔	10m
緩衝装置	有り(136箇所)

部材名		規格
阻止面	高強度金網	φ5 50mm×50mm SWGF-4
	高強度ロープ	φ18 7×19(高強度指定種)
緩衝装置		2連式、3連式
アンカー		PBタイプ/D29、SDタイプ/φ31.34

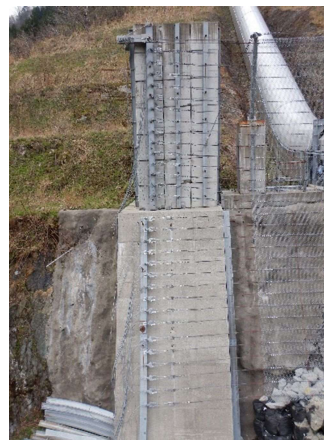
緩衝装置設置状況

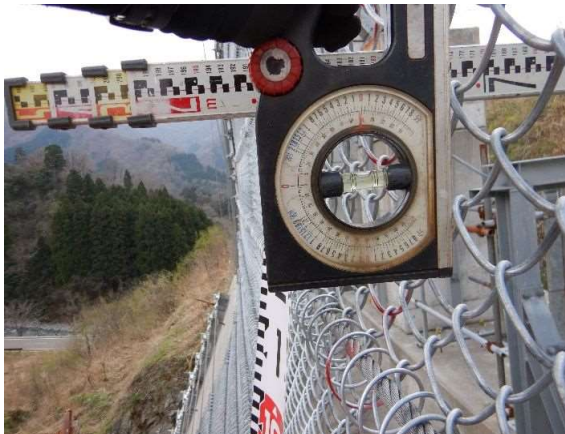
阻止面設置角度

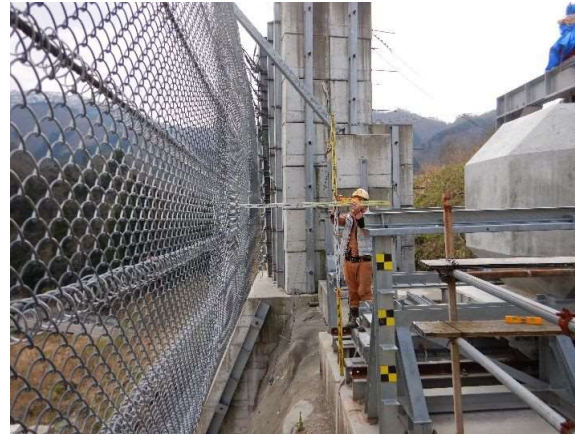
重錘衝突位置確認

実験方式	レール滑走方式
重錘形状	多面体
重錘材質	コンクリート+鉄板
重錘寸法	別紙参照
重錘質量	15.487t
重錘密度	2,360kg/m ³

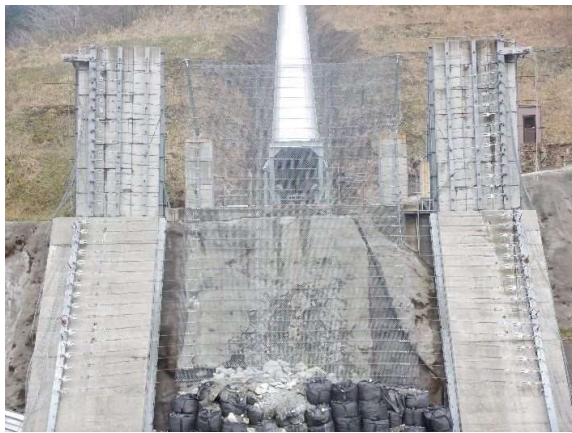
捕捉誘導後の全景

実験結果		損傷状況	
重錘の衝突速度	25.93m/s	阻止面	摩耗、変形有り
阻止面への重錘入射角度	88°	支柱	損傷無し
衝突時エネルギー	5200kJ	ワイヤロープ	素線破断、摩耗有り
阻止面の最大張り出し量	7.40m	アンカー	損傷無し
高さの変化	2.35m	緩衝装置	損傷無し
緩衝装置の動作状況	良好	その他

構成部材	再使用性・修復性	修復に必要な数量
阻止面	重錘衝突部付近で摩耗、変形有り。	
支柱	損傷無し。	
ワイヤロープ	素線破断、摩耗有り。張り直しが必要な箇所あり。	
アンカー	損傷無し。	
緩衝装置	スリップ量が規格値を上回ったものは交換の必要有り。	
その他		
全体	阻止面が突破されることなく重錘を網裾まで誘導

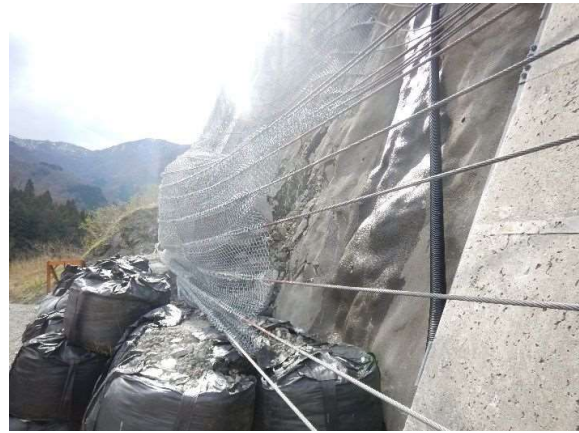
重錘捕捉状況

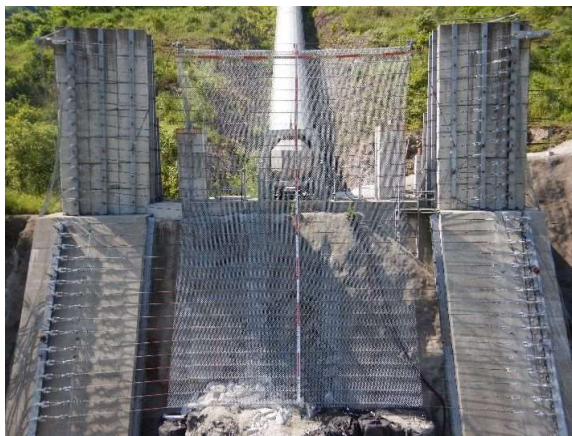
実験供試体全景

型式(製品名)	強靱防護網(ネットタイプ)
延長	10m
高さ	15m
支柱本数	2本
支柱間隔	10m
緩衝装置	有り(136箇所)

部材名		規格
阻止面	高強度金網	φ5 50mm×50mm SWGF-4
	高強度ロープ	φ18 7×19(高強度指定種)
緩衝装置		2連式、3連式
アンカー		PBタイプ/φ29、SDタイプ/φ31.34

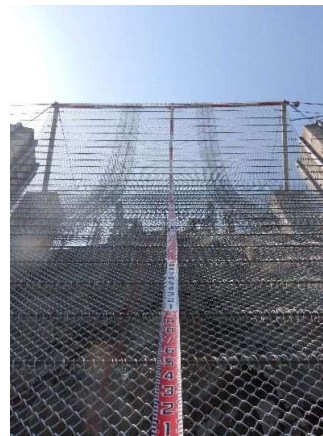
実験供試体近景

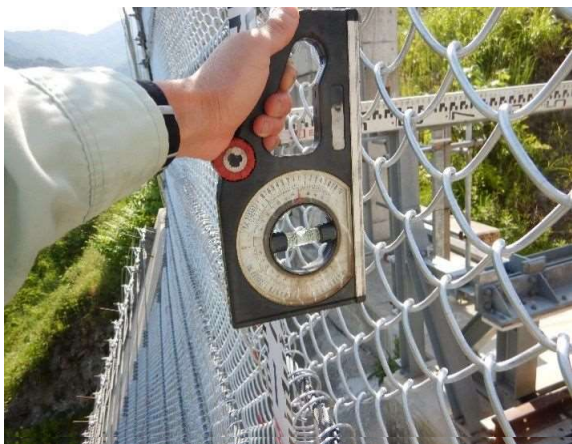
阻止面設置角度

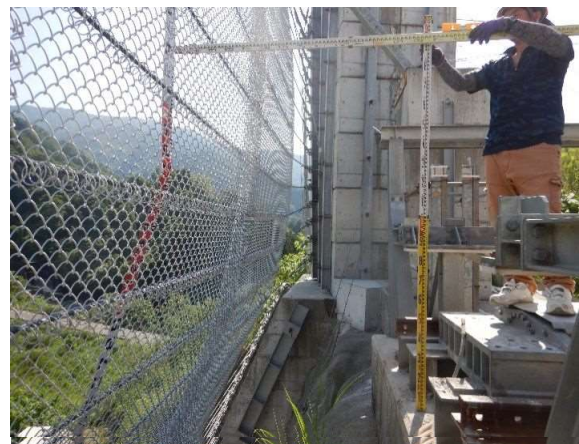
重錘衝突位置確認

実験方式	レール滑走方式
重錘形状	多面体
重錘材質	コンクリート+鉄板
重錘寸法	別紙参照
重錘質量	15.349t
重錘密度	2,340kg/m ³

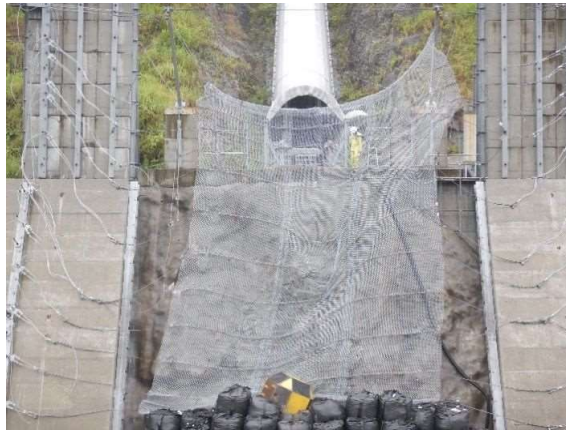
捕捉誘導後の全景

実験結果		損傷状況	
重錘の衝突速度	26.51m/s	阻止面	摩耗、変形有り
阻止面への重錘入射角度	88°	支柱	損傷無し
衝突時エネルギー	5387kJ	ワイヤロープ	素線破断、摩耗有り
阻止面の最大張り出し量	7.31m	アンカー	損傷無し
高さの変化	2.1m	緩衝装置	損傷無し
緩衝装置の動作状況	良好	その他

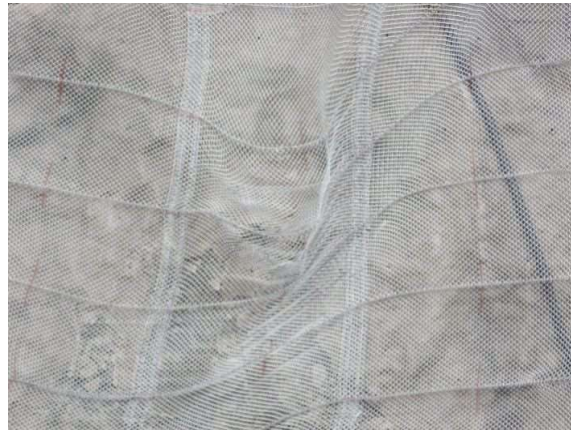
重錘衝突部の損傷状況

構成部材	再使用性・修復性	修復に必要な数量
阻止面	重錘衝突部付近で摩耗、変形有り。	128㎡
支柱	損傷無し。	-
ワイヤロープ	素線破断、摩耗有り。張り直しが必要な箇所あり。	-
アンカー	損傷無し。	-
緩衝装置	スリップ量が規格値を上回ったものは交換の必要有り。	36組
その他		
全体	阻止面が突破されることなく重錘を網裾まで誘導

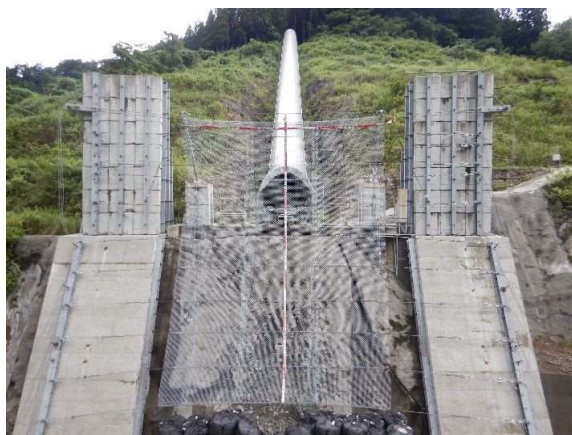
実験供試体全景

型式(製品名)	強靱防護網(ネットタイプ)
延長	10m
高さ	15m
支柱本数	2本
支柱間隔	10m
緩衝装置	有り(136箇所)

部材名		規格
阻止面	高強度金網	φ5 50mm×50mm SWGF-4
	高強度ロープ	φ18 7×19(高強度指定種)
緩衝装置		2連式、3連式
アンカー		PBタイプ/φ29、SDタイプ/φ31.34

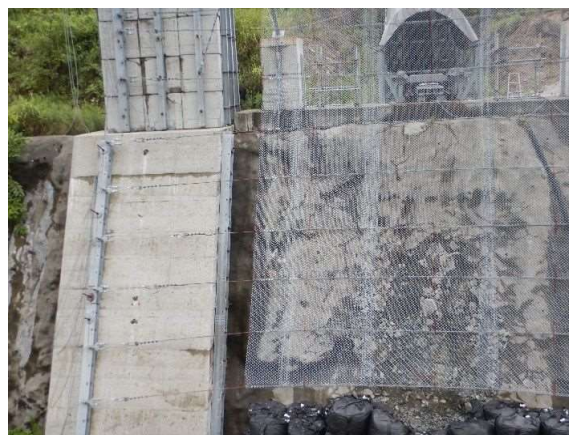
高強度金網修復部

(CASE-2実験後に修復した供試体)

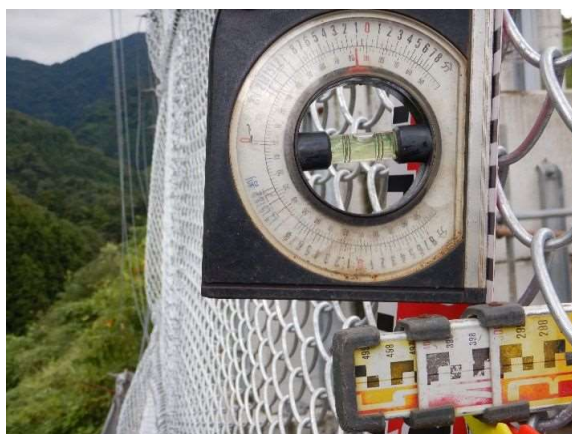
阻止面設置角度

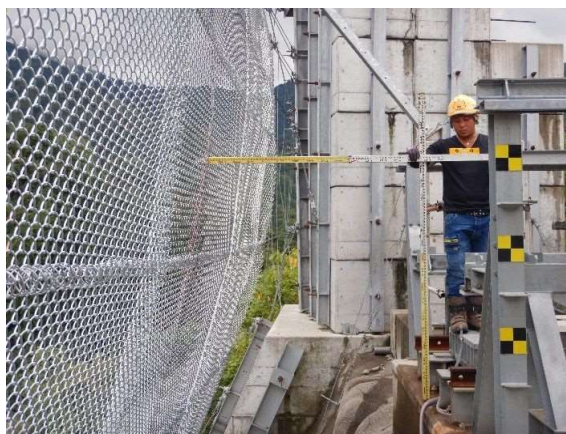
重錘衝突位置確認

実験方式	レール滑走方式
重錘形状	多面体
重錘材質	コンクリート+鉄板
重錘寸法	別紙参照
重錘質量	15.237t
重錘密度	2,323kg/m ³

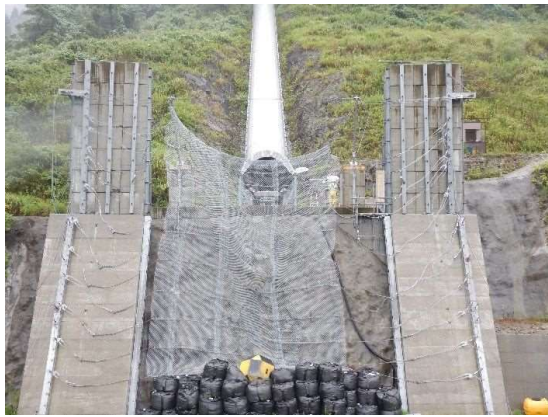
捕捉誘導後の全景

実験結果		損傷状況	
重錘の衝突速度	26.70m/s	阻止面	摩耗、変形有り
阻止面への重錘入射角度	88°	支柱	損傷無し
衝突時エネルギー	5424kJ	ワイヤロープ	素線破断、摩耗有り
阻止面の最大張り出し量	7.21m	アンカー	損傷無し
高さの変化	2.25m	緩衝装置	損傷無し
緩衝装置の動作状況	良好	その他

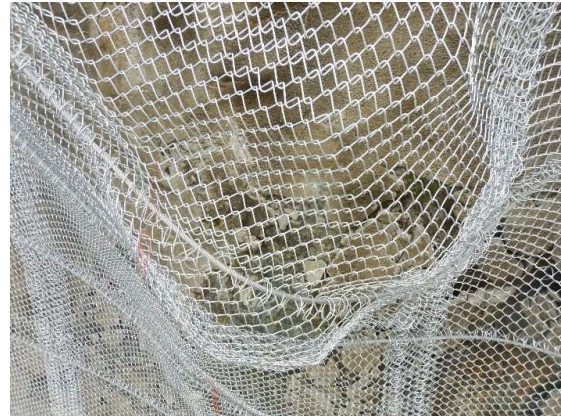
重錘衝突部の損傷状況

構成部材	再使用性・修復性	性能水準
阻止面	重錘衝突部付近で摩耗、変形有り。 修復により機能回復可能であることを確認。	性能2
支柱	損傷無し。再使用可能であることを確認。	性能1
ワイヤロープ	素線破断、摩耗有り。張り直しが必要な箇所あり。 修復により機能回復可能であることを確認。	性能2
アンカー	損傷無し。再使用可能であることを確認。	性能1
緩衝装置	交換、未交換に関わらず動作良好であることを確認。	性能2
全体	機能回復のための修復は容易であることを確認	性能2
