# 強靱防護網ネットタイプ(1000kJ)

## 性能照査実験評価シート

落石防護工性能照査実験 評価シート(CASE-1)

落石防護工性能照査実験 評価シート(CASE-2)

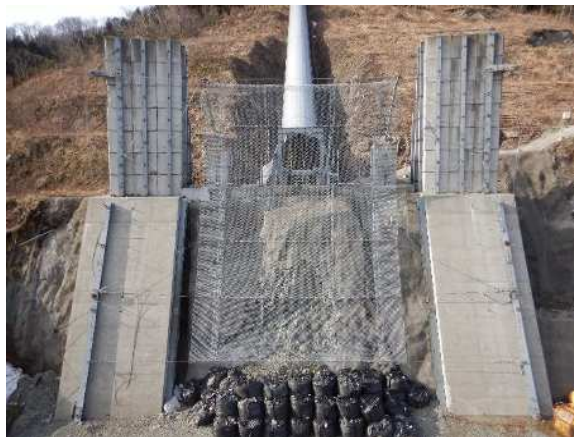
実験供試体全景

型式(製品名)	強靱防護網(ネットタイプ)
延長	10.0m
高さ	14.0m
支柱本数	2本
支柱間隔	10.0m
緩衝装置	有り(16箇所)*

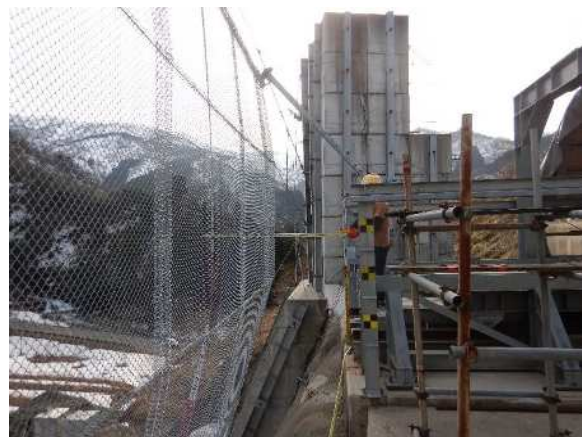
衝突位置測定

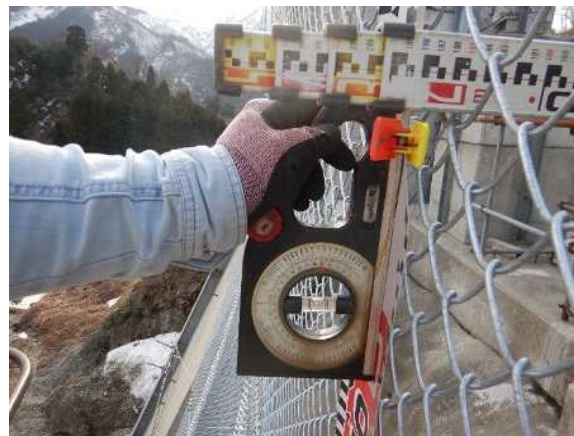
阻止面設置角度

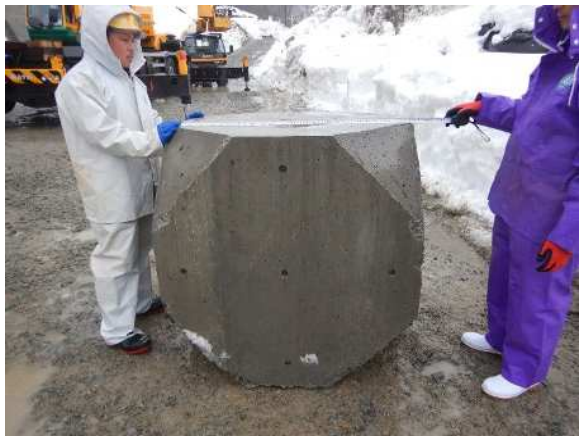
重錘形状寸法確認

実験方式	レール滑走方式
重錘形状	多面体
重錘材質	コンクリート
重錘寸法	別紙参照
重錘質量	3.276t
重錘密度	2,456kg/m <sup>3</sup>

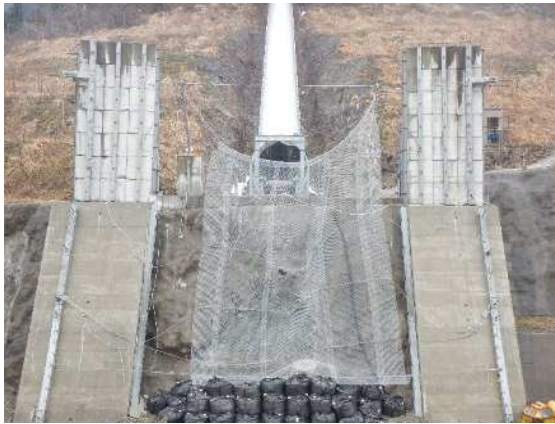
捕捉誘導後の全景

実験結果		損傷状況	
重錘の衝突速度	25.86m/s	阻止面	破断、摩耗、変形有り
阻止面への重錘入射角度	88°	支柱	損傷無し
衝突時エネルギー	1094kJ	ワイヤロープ	摩耗有り
阻止面の最大張り出し量	7.58m	アンカー	損傷無し
高さの変化	3.60m	緩衝装置	損傷無し
緩衝装置の動作状況	良好	その他

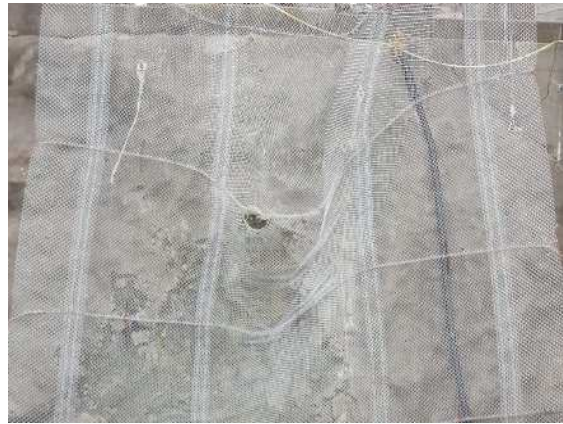
重錘衝突部の損傷状況

構成部材	再使用性・修復性	修復に必要な数量
阻止面	破断、摩耗、変形有り。	衝突部 80㎡ 端部 7㎡
支柱	損傷無し。	-
ワイヤロープ	摩耗有り。張り直しが必要な箇所あり。	-
アンカー	損傷無し。	-
緩衝装置	スリップ量が規格値を上回ったものは交換の必要有り。	9組
その他		
全体	阻止面が突破されることなく重錘を網裾まで誘導

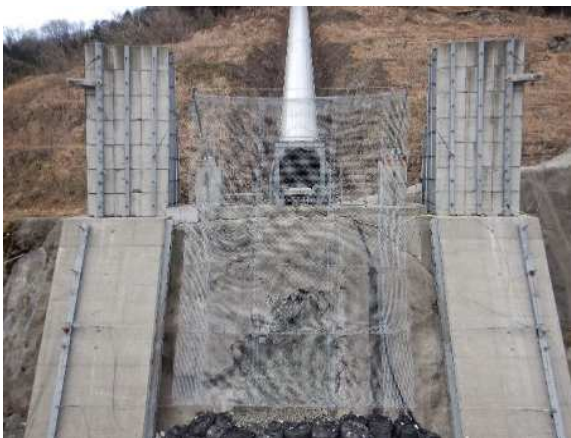
実験供試体全景

型式(製品名)	強靱防護網(ネットタイプ)
延長	10.0m
高さ	14.0m
支柱本数	2本
支柱間隔	10.0m
緩衝装置	有り(16箇所)*

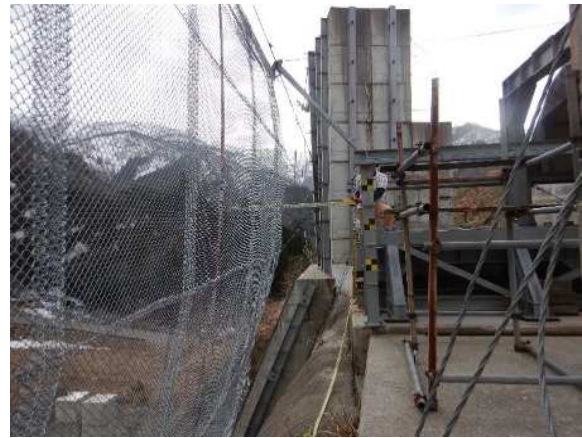
重錘衝突位置確認

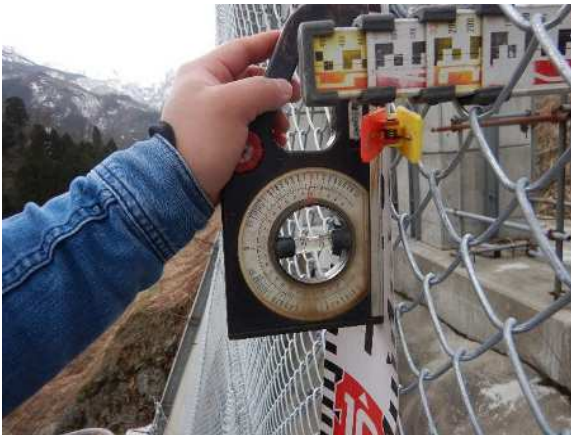
阻止面設置角度

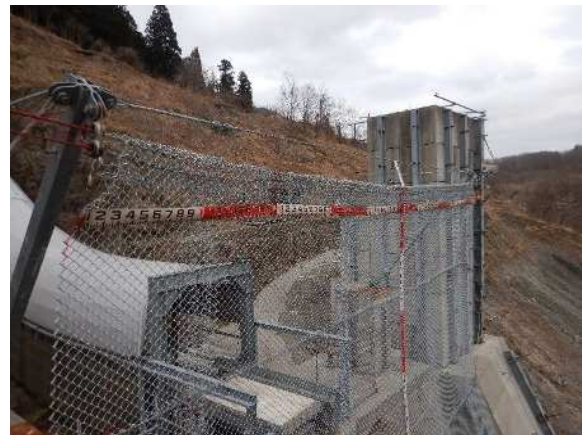
阻止面上端復旧状況

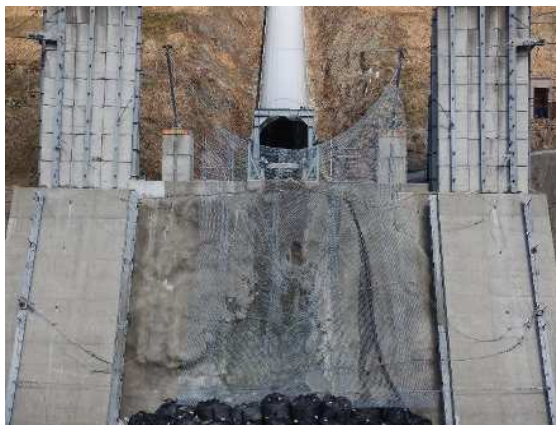
捕捉誘導後の全景

実験結果		損傷状況	
重錘の衝突速度	27.27m/s	阻止面	破断、摩耗、変形有り
阻止面への重錘入射角度	86°	支柱	損傷無し
衝突時エネルギー	1212kJ	ワイヤロープ	摩耗有り
阻止面の最大張り出し量	7.78m	アンカー	損傷無し
高さの変化	3.85m	緩衝装置	損傷無し
緩衝装置の動作状況	良好	その他

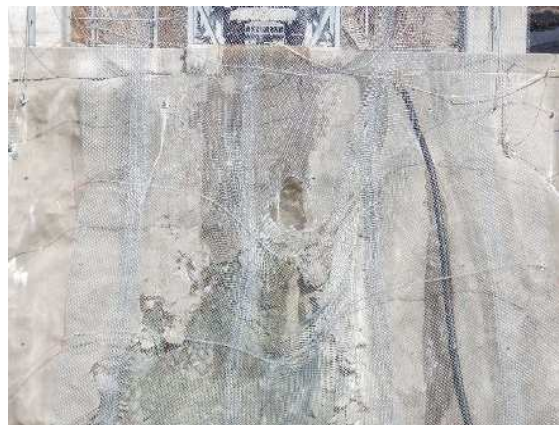
重錘衝突部の損傷状況

構成部材	再使用性・修復性	性能水準
阻止面	破断、摩耗、変形有り。 修復により機能回復可能であることを確認。	性能2
支柱	損傷無し。再使用可能であることを確認。	性能1
ワイヤロープ	摩耗有り。張り直しが必要な箇所あり。 修復により機能回復可能であることを確認。	性能2
アンカー	損傷無し。再使用可能であることを確認。	性能1
緩衝装置	交換、未交換に関わらず動作良好であることを確認。	性能2
全体	機能回復のための修復は容易であることを確認	性能2
