強靱防護網ネットタイプ(1400kJ)

性能照査実験評価シート

落石防護工性能照査実験 評価シート(CASE-1)

落石防護工性能照査実験 評価シート(CASE-2)

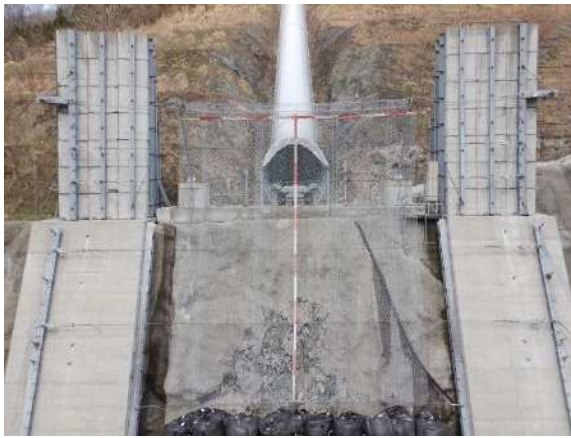
実験供試体全景

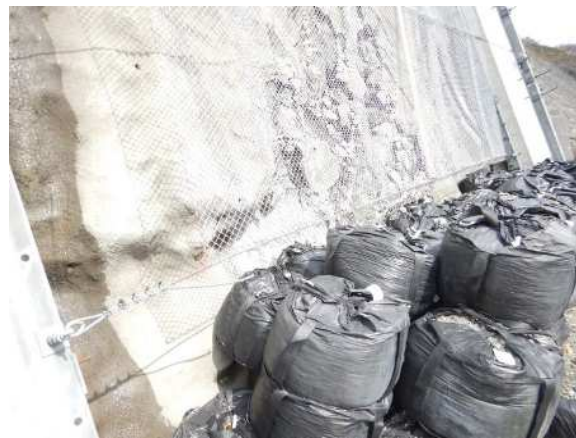
衝突位置確認状況

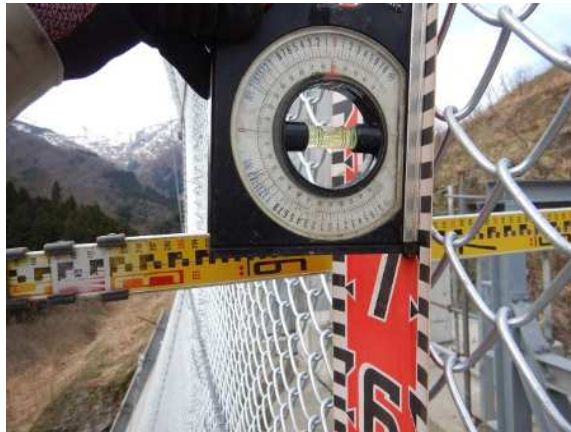
金網端部加工状況

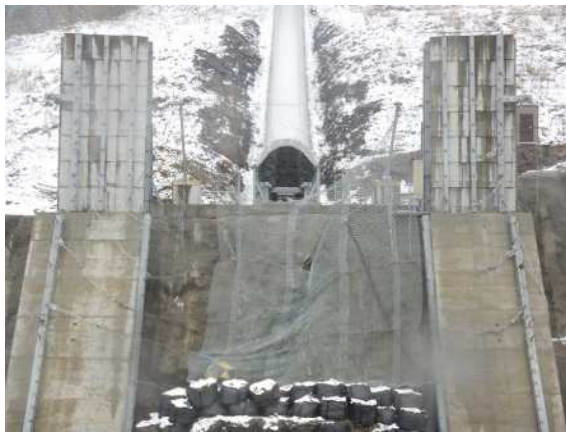
実験結果		損傷状況	
重錘の衝突速度	26.81m/s	阻止面	素線破断、摩耗、変形有り
阻止面への重錘入射角度	88°	支柱	損傷無し
衝突時エネルギー	1401kJ	ワイヤロープ	素線破断、摩耗有り
阻止面の最大張り出し量	6.53m	アンカー	損傷無し
高さの変化	4.12m	緩衝装置	損傷無し
緩衝装置の動作状況	良好	その他

捕捉誘導後の全景

構成部材	再使用性・修復性	修復に必要な数量
阻止面	重錘衝突部付近で素線破断有り。	衝突部 10m ² 端部 10m ²
支柱	損傷無し。	-
ワイヤロープ	素線破断、摩耗有り。張り直しが必要な箇所あり。	-
アンカー	損傷無し。	-
緩衝装置	スリップ量が規格値を上回ったものは交換の必要有り。	9組
その他		
全体	阻止面が突破されることなく重錘を網裾まで誘導

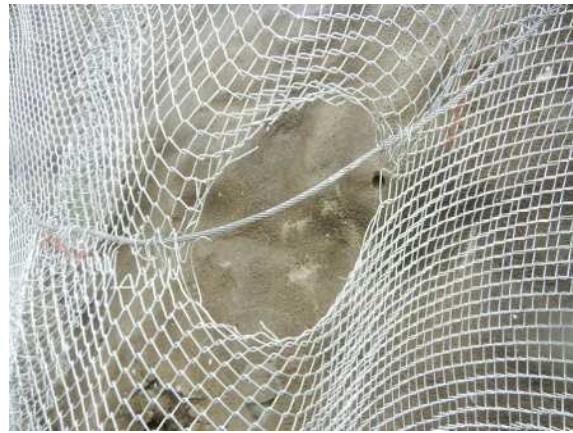
重錘衝突部の損傷状況

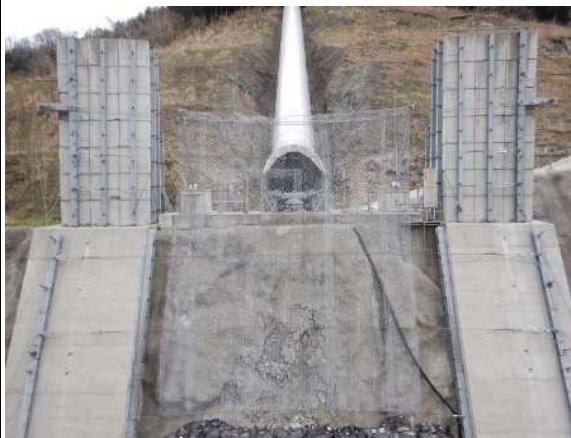
実験供試体全景

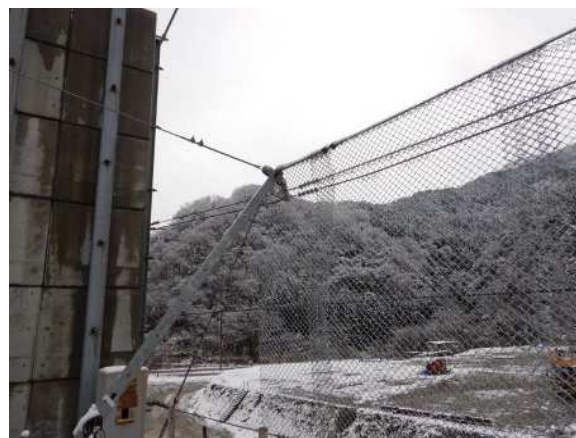
実験供試体近景

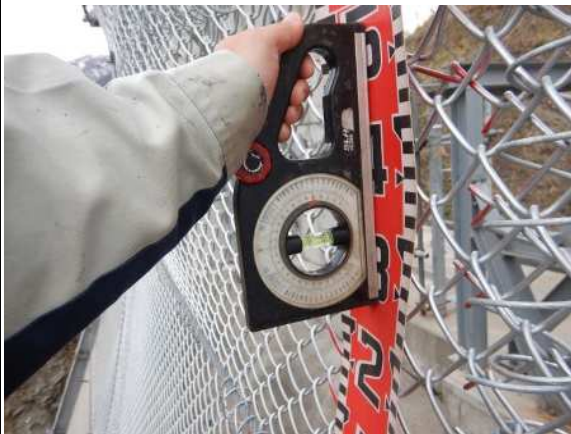
阻止面設置角度

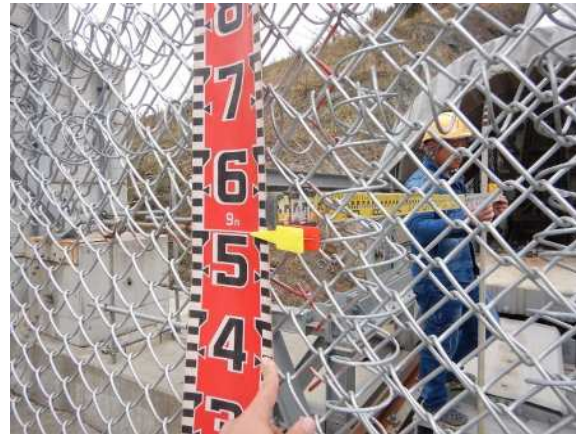
重錘衝突位置確認

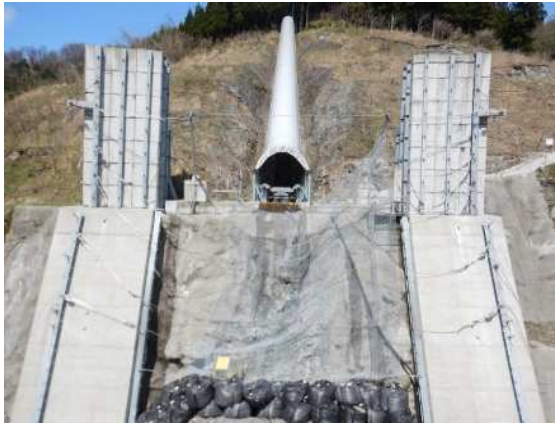
実験結果		損傷状況	
重錘の衝突速度	26.92m/s	阻止面	素線破断、摩耗、変形有り
阻止面への重錘入射角度	89°	支柱	損傷無し
衝突時エネルギー	1414kJ	ワイヤロープ	素線破断、摩耗有り
阻止面の最大張り出し量	6.85m	アンカー	損傷無し
高さの変化	4.75m	緩衝装置	損傷無し
緩衝装置の動作状況	良好	その他

捕捉誘導後の全景

構成部材	再使用性・修復性	性能水準
阻止面	重錘衝突部付近で素線破断有り。 修復により機能回復可能であることを確認。	性能2
支柱	損傷無し。再使用可能であることを確認。	性能1
ワイヤロープ	素線破断、摩耗有り。張り直しが必要な箇所あり。 修復により機能回復可能であることを確認。	性能2
アンカー	損傷無し。再使用可能であることを確認。	性能1
緩衝装置	交換、未交換に関わらず動作良好であることを確認。	性能2
全体	機能回復のための修復は容易であることを確認	性能2

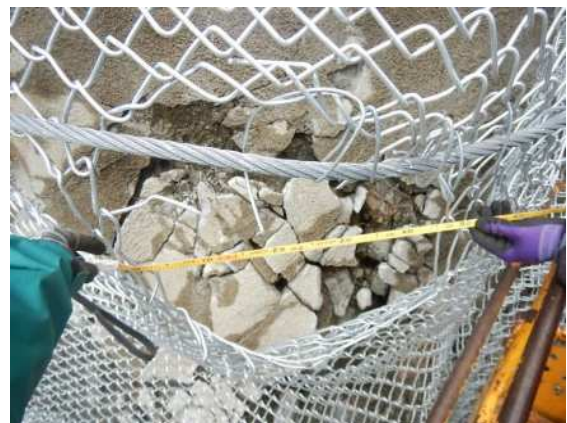
重錘衝突部の損傷状況
