# 強靱防護網ネットタイプ(400kJ)

## 性能照査実験評価シート

落石防護工性能照査実験 評価シート(CASE-1)

落石防護工性能照査実験 評価シート(CASE-2)

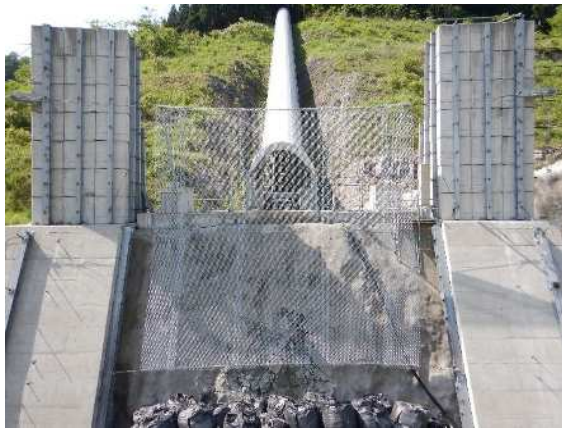
実験供試体全景

型式(製品名)	強靱防護網(ネットタイプ)
延長	10.0m
高さ	10.0m
支柱本数	2本
支柱間隔	10.0m
緩衝装置	有り(6組)

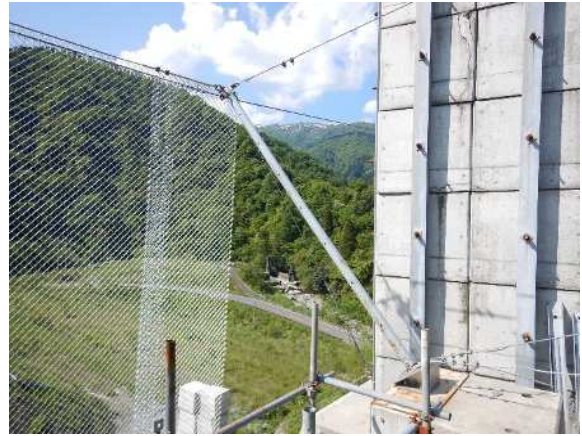
支柱設置状況

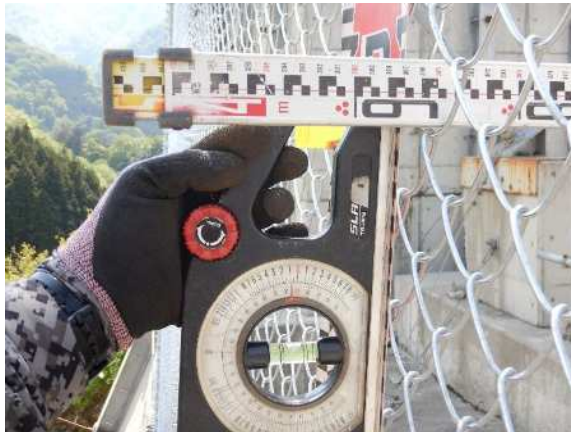
阻止面設置角度

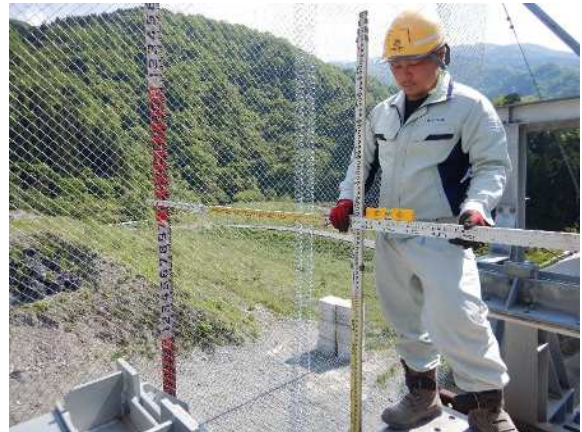
重錘衝突位置確認

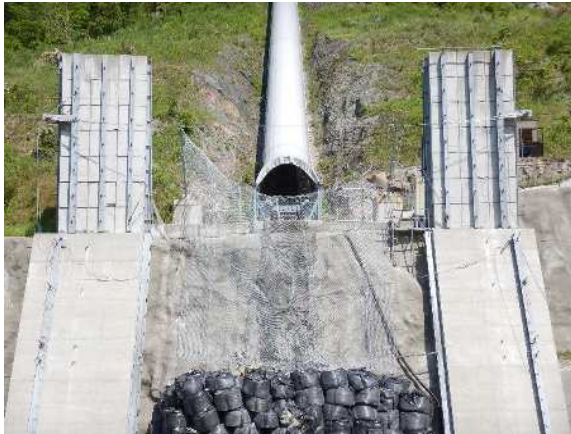
捕捉誘導後の全景

実験結果		損傷状況	
重錘の衝突速度	25.61m/s	阻止面	素線破断、摩耗、変形有り
阻止面への重錘入射角度	85°	支柱	損傷無し
衝突時エネルギー	407kJ	ワイヤロープ	素線摩耗有り
阻止面の最大張り出し量	5.51m	アンカー	損傷無し
高さの変化	3.25m	緩衝装置	損傷無し
緩衝装置の動作状況	良好	その他

構成部材	再使用性・修復性	修復に必要な数量
阻止面	重錘衝突部付近で素線破断・摩耗、変形有り。	衝突部 43㎡ 端部 6㎡
支柱	損傷無し。	－
ワイヤロープ	摩耗有り。張り直しが必要な箇所あり。	－
アンカー	損傷無し。	－
緩衝装置	スリップ量が規格値を上回ったものは交換の必要有り。	4組
その他		
全体	阻止面が突破されることなく重錘を網裾まで誘導

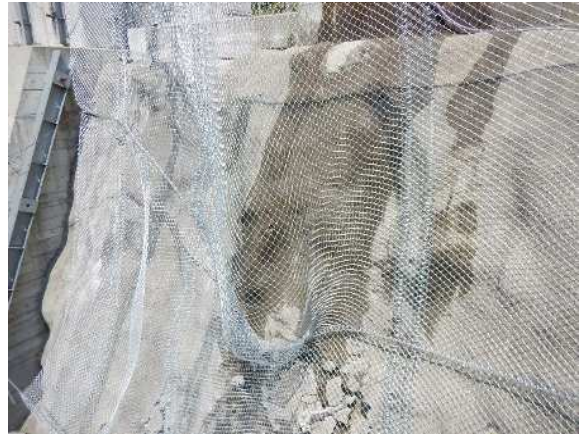
重錘衝突部の損傷状況

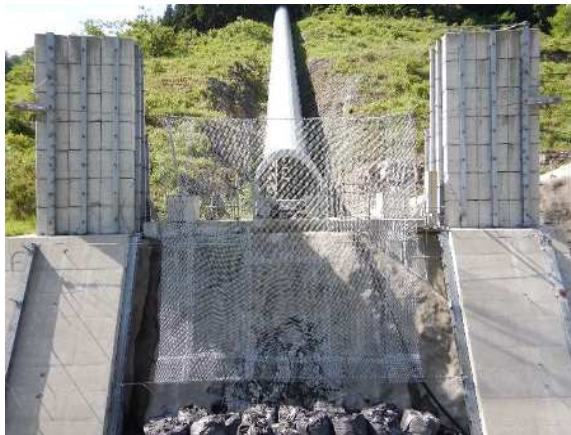
実験供試体全景

型式(製品名)	強靱防護網(ネットタイプ)
延長	10.0m
高さ	10.0m
支柱本数	2本
支柱間隔	10.0m
緩衝装置	有り(6組)

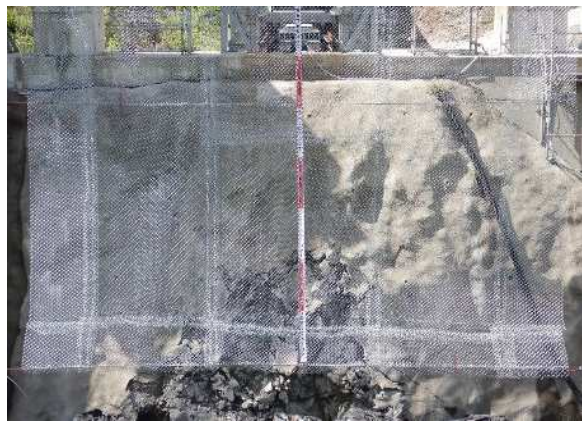
阻止面下端補修状況

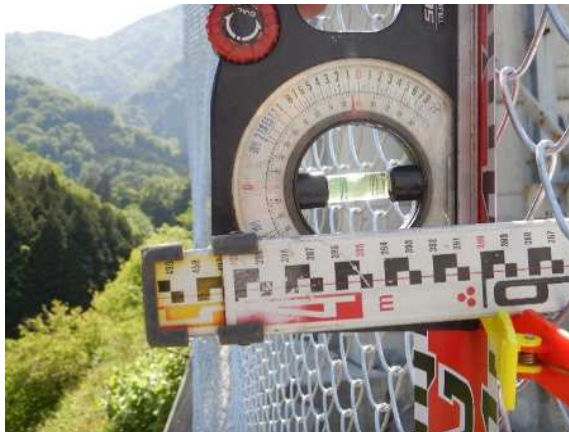
阻止面設置角度

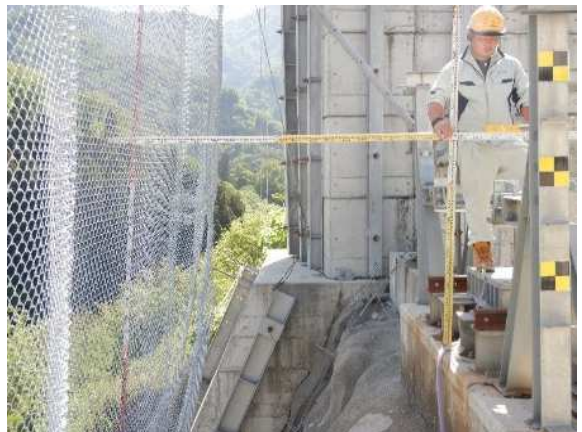
重錘衝突位置確認

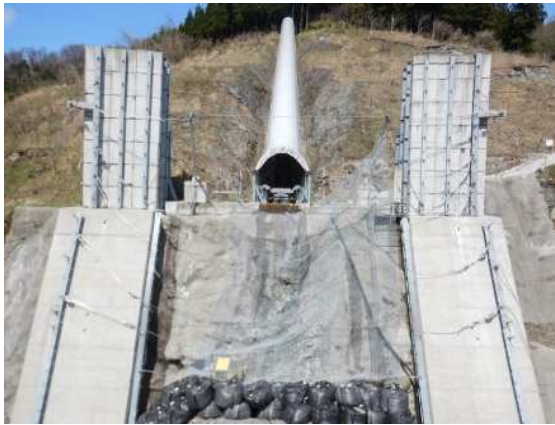
捕捉誘導後の全景

実験結果		損傷状況	
重錘の衝突速度	26.25m/s	阻止面	素線破断、摩耗、変形有り
阻止面への重錘入射角度	86°	支柱	損傷無し
衝突時エネルギー	429kJ	ワイヤロープ	素線摩耗有り
阻止面の最大張り出し量	5.51m	アンカー	損傷無し
高さの変化	3.80m	緩衝装置	損傷無し
緩衝装置の動作状況	良好	その他

構成部材	再使用性・修復性	性能水準
阻止面	重錘衝突部付近で素線摩耗、変形有り 修復により機能回復可能であることを確認。	性能2
支柱	損傷無し。再使用可能であることを確認。	性能1
ワイヤロープ	素線破断、摩耗有り。張り直しが必要な箇所あり。 修復により機能回復可能であることを確認。	性能2
アンカー	損傷無し。再使用可能であることを確認。	性能1
緩衝装置	交換、未交換に関わらず動作良好であることを確認。	性能2
全体	機能回復のための修復は容易であることを確認	性能2

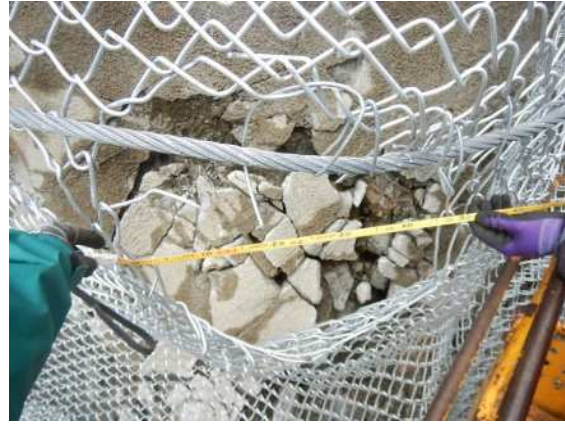
重錘衝突部の損傷状況
