# 強靱防護網ネットタイプ(700kJ)

## 性能照査実験評価シート

落石防護工性能照査実験 評価シート(CASE-1)

落石防護工性能照査実験 評価シート(CASE-2)

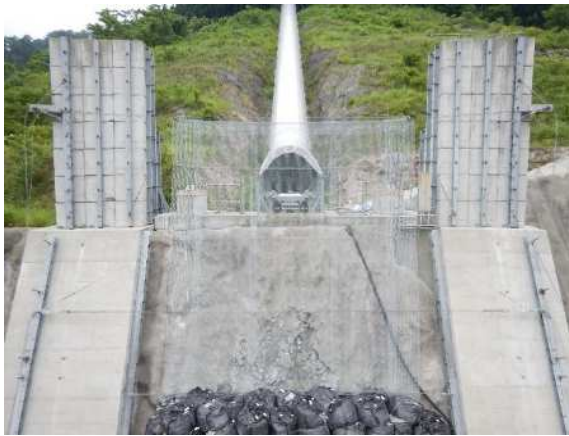
実験供試体全景

型式(製品名)	強靱防護網(ネットタイプ)
延長	10.0m
高さ	11.0m
支柱本数	2本
支柱間隔	10.0m
緩衝装置	有り(12組)

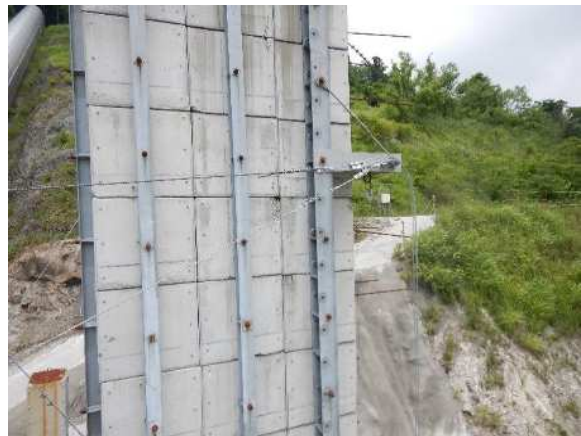
緩衝装置配置状況

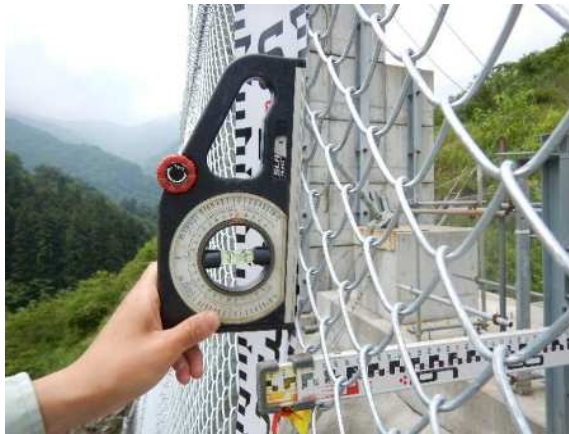
阻止面設置角度

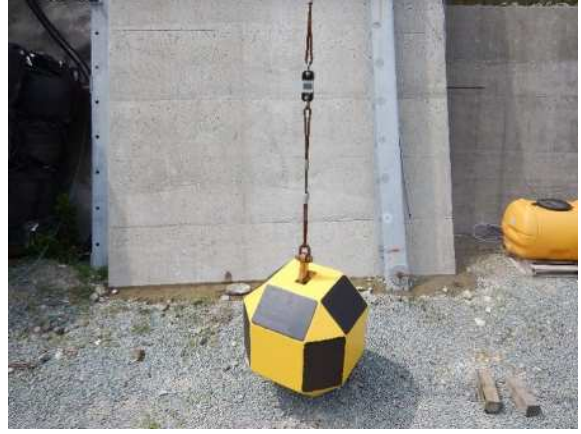
重錘質量確認

実験方式	レール滑走方式
重錘形状	多面体
重錘材質	コンクリート+鉄板
重錘寸法	別紙参照
重錘質量	1.833t
重錘密度	2,653kg/m <sup>3</sup>

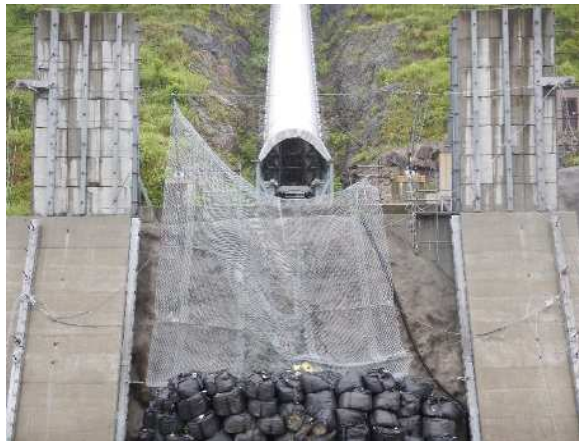
捕捉誘導後の全景

実験結果		損傷状況	
重錘の衝突速度	28.09m/s	阻止面	破断、摩耗、変形有り
阻止面への重錘入射角度	87°	支柱	損傷無し
衝突時エネルギー	721kJ	ワイヤロープ	素線破断、摩耗有り
阻止面の最大張り出し量	5.74m	アンカー	損傷無し
高さの変化	3.98m	緩衝装置	損傷無し
緩衝装置の動作状況	良好	その他

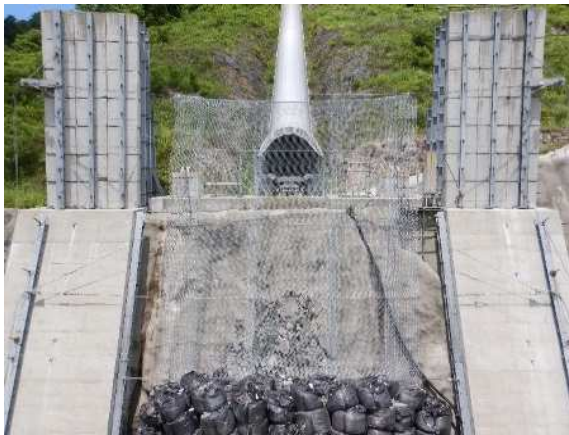
実験供試体全景

型式(製品名)	強靱防護網(ネットタイプ)
延長	10.0m
高さ	11.0m
支柱本数	2本
支柱間隔	10.0m
緩衝装置	有り(12組)

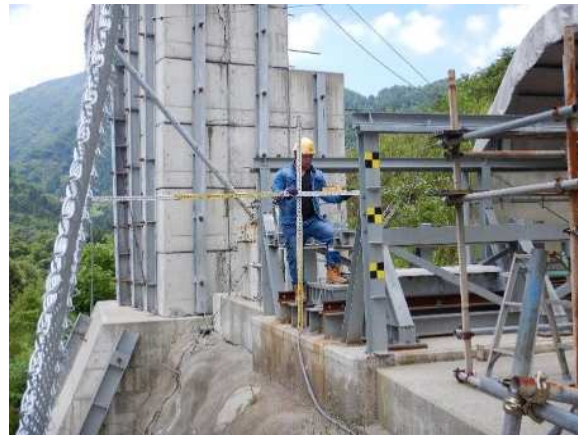
重錘衝突位置確認

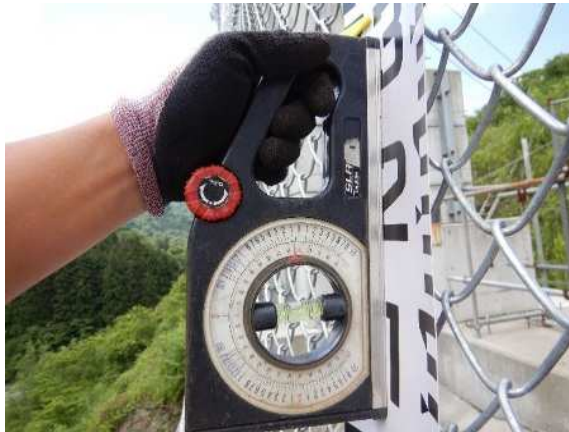
阻止面設置角度

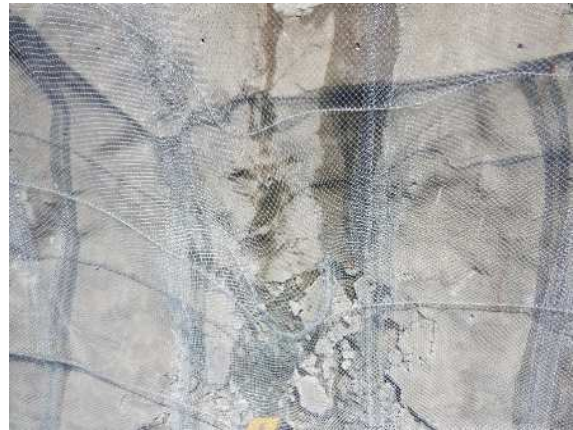
重錘衝突部の損傷状況

構成部材	再使用性・修復性	性能水準
阻止面	破断、摩耗、変形有り。 修復により機能回復可能であることを確認。	性能2
支柱	損傷無し。再使用可能であることを確認。	性能1
ワイヤロープ	素線破断、摩耗有り。張り直しが必要な箇所あり。 修復により機能回復可能であることを確認。	性能2
アンカー	損傷無し。再使用可能であることを確認。	性能1
緩衝装置	交換、未交換に関わらず動作良好であることを確認。	性能2
全体	機能回復のための修復は容易であることを確認	性能2
