強靱防護網(KB-NF5.0-1型)

性能照査実験評価シート

落石防護工性能照査実験 評価シート(CASE-1)

落石防護工性能照査実験 評価シート(CASE-2)

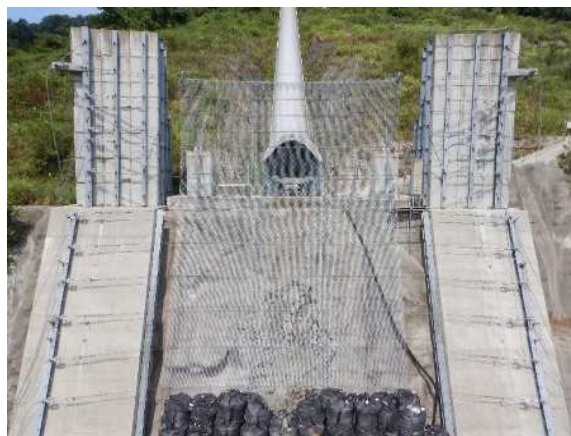
実験供試体全景

型式(製品名)	強靱防護網(KB-NF5.0-1型)
延長	10.0m
高さ	13.5m
支柱本数	2本
支柱間隔	10.0m
緩衝装置	有り(50組)

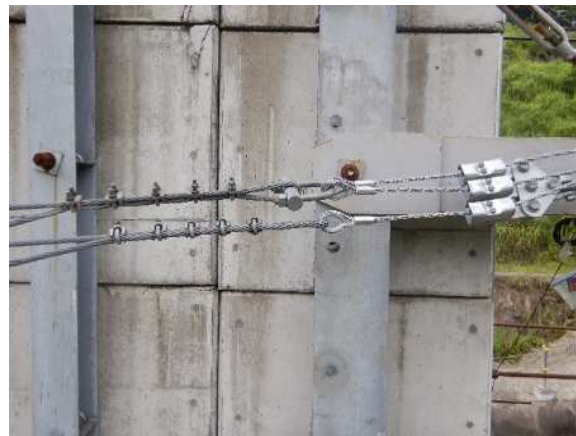
緩衝装置設置状況

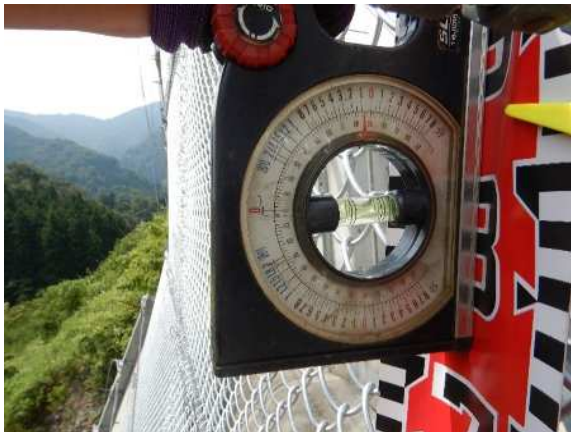
阻止面設置角度

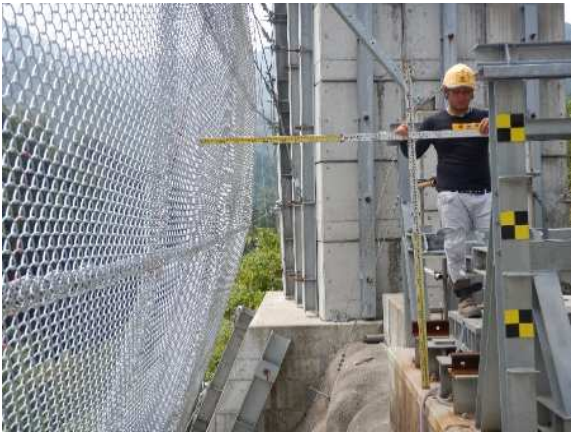
重錘衝突位置確認

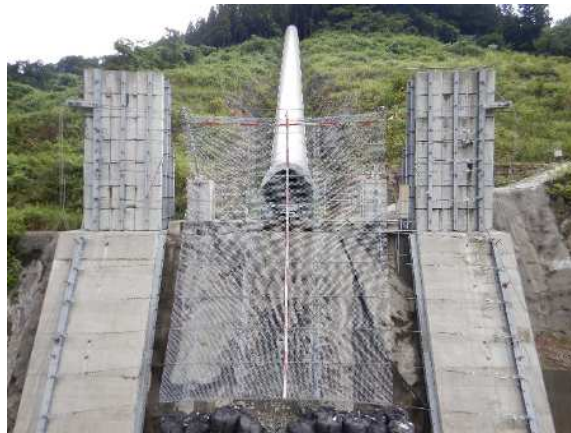
実験供試体全景

型式(製品名)	強靱防護網(KB-NF5.0-1型)
延長	10.0m
高さ	13.5m
支柱本数	2本
支柱間隔	10.0m
緩衝装置	有り(50組)

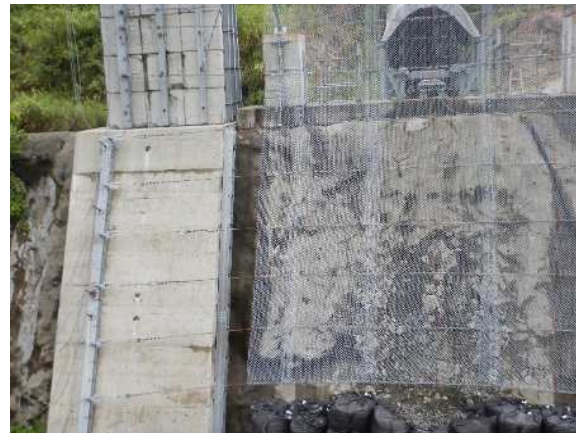
高強度金網修復部

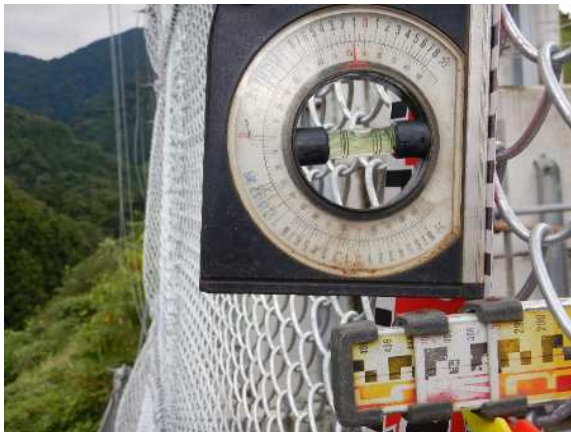
阻止面設置角度

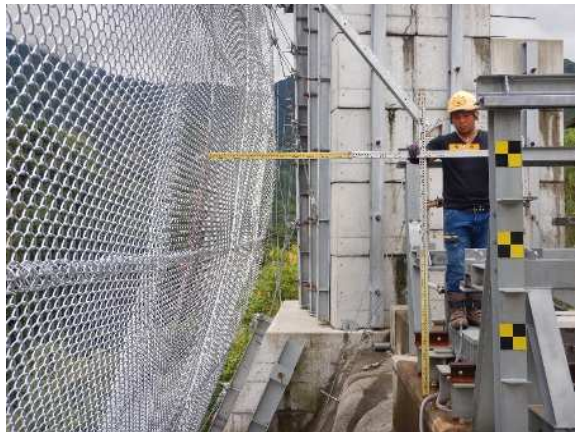
重錘衝突位置確認

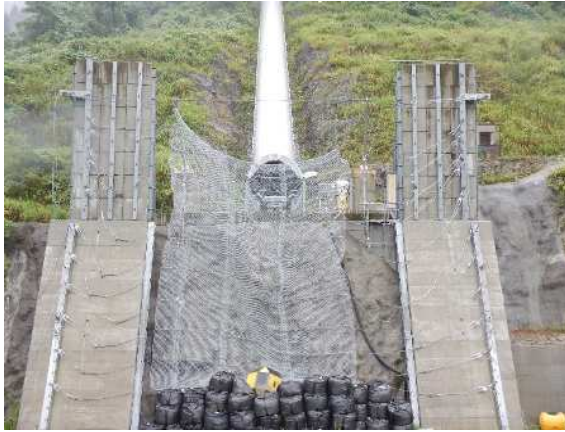
捕捉誘導後の全景

実験結果		損傷状況	
重錘の衝突速度	26.41m/s	阻止面	摩耗、変形有り
阻止面への重錘入射角度	85°	支柱	損傷無し
衝突時エネルギー	2570kJ	ワイヤロープ	素線破断、摩耗有り
阻止面の最大張り出し量	7.25m	アンカー	損傷無し
高さの変化	2.86m	緩衝装置	損傷無し
緩衝装置の動作状況	良好	その他

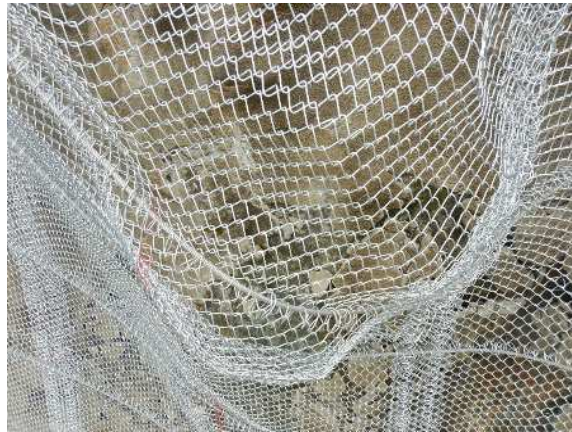
重錘衝突部の損傷状況

構成部材	再使用性・修復性	性能水準
阻止面	重錘衝突部付近で摩耗、変形有り。 修復により機能回復可能であることを確認。	性能2
支柱	損傷無し。再使用可能であることを確認。	性能1
ワイヤロープ	素線破断、摩耗有り。張り直しが必要な箇所あり。 修復により機能回復可能であることを確認。	性能2
アンカー	損傷無し。再使用可能であることを確認。	性能1
緩衝装置	交換、未交換に関わらず動作良好であることを確認。	性能2
全体	機能回復のための修復は容易であることを確認	性能2
