強靱防護網(KB-NF5.0-2型)

性能照査実験評価シート

落石防護工性能照査実験 評価シート(CASE-1)

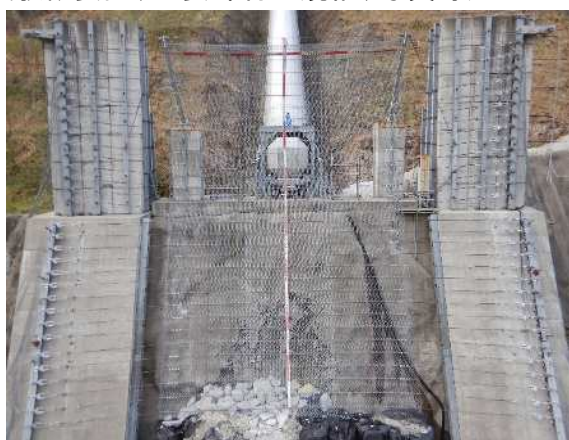
実験供試体全景

型式(製品名)	強靱防護網(KB-NF5.0-2型)
延長	10m
高さ	15m
支柱本数	2本
支柱間隔	10m
緩衝装置	有り(136箇所)

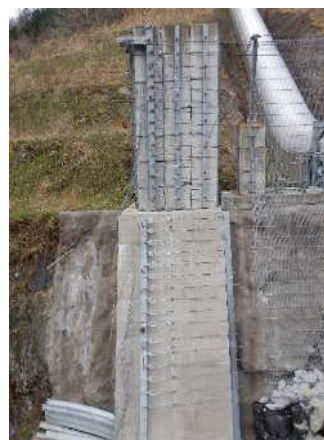
緩衝装置設置状況

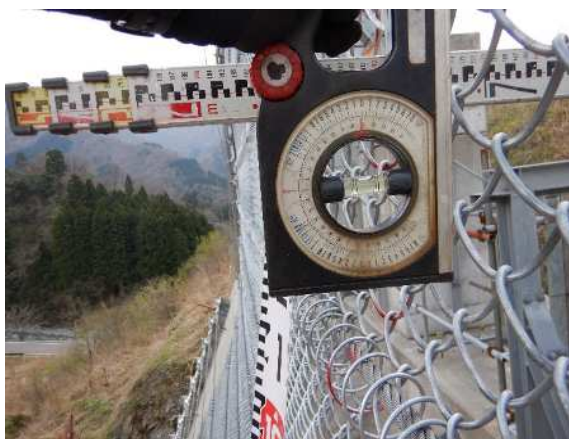
阻止面設置角度

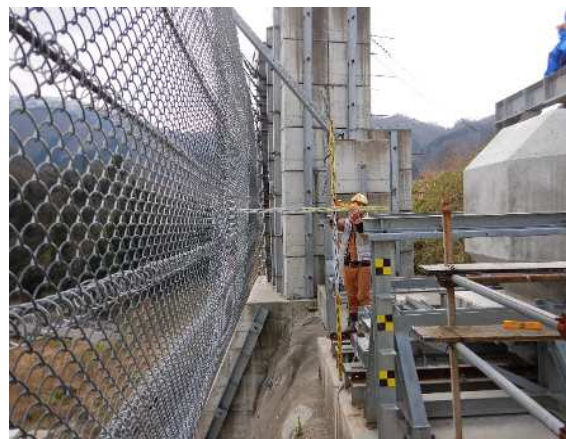
重錘衝突位置確認

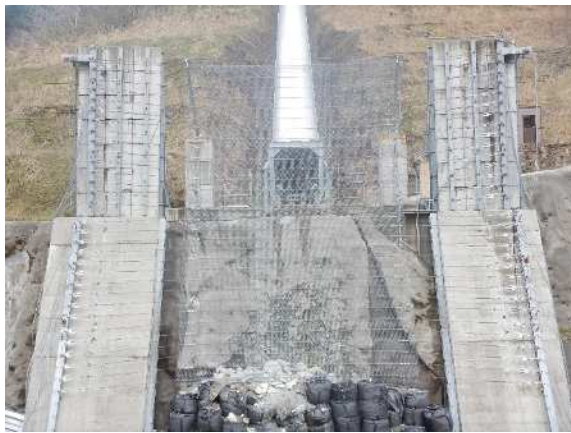
捕捉誘導後の全景

実験結果		損傷状況	
重錘の衝突速度	25.93m/s	阻止面	摩耗、変形有り
阻止面への重錘入射角度	88°	支柱	損傷無し
衝突時エネルギー	5200kJ	ワイヤロープ	素線破断、摩耗有り
阻止面の最大張り出し量	7.40m	アンカー	損傷無し
高さの変化	2.35m	緩衝装置	損傷無し
緩衝装置の動作状況	良好	その他

構成部材	再使用性・修復性	修復に必要な数量
阻止面	重錘衝突部付近で摩耗、変形有り。	
支柱	損傷無し。	
ワイヤロープ	素線破断、摩耗有り。張り直しが必要な箇所あり。	
アンカー	損傷無し。	
緩衝装置	スリップ量が規格値を上回ったものは交換の必要有り。	
その他		
全体	阻止面が突破されることなく重錘を網裾まで誘導

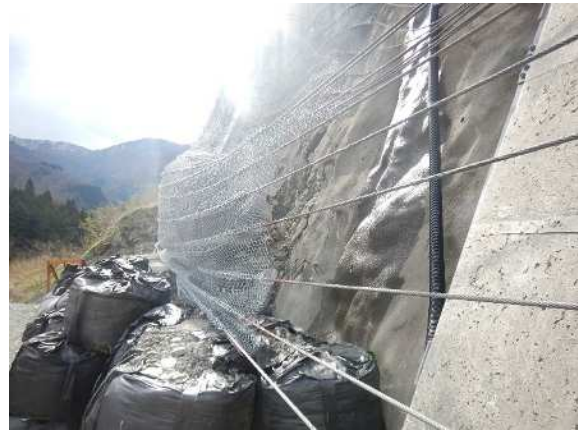
重錘捕捉状況

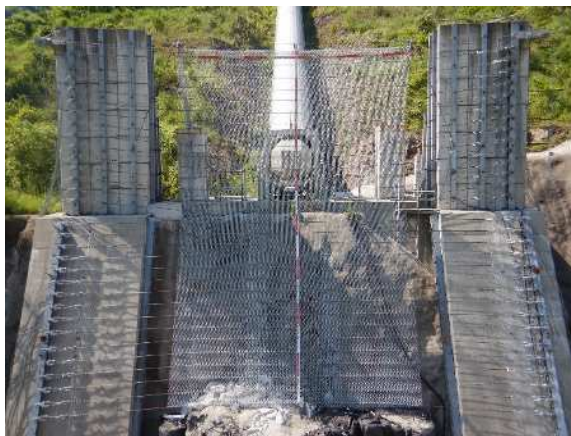
実験供試体全景

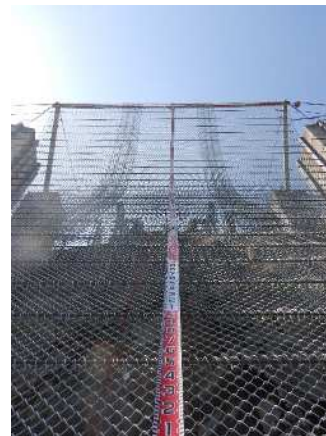
実験供試体近景

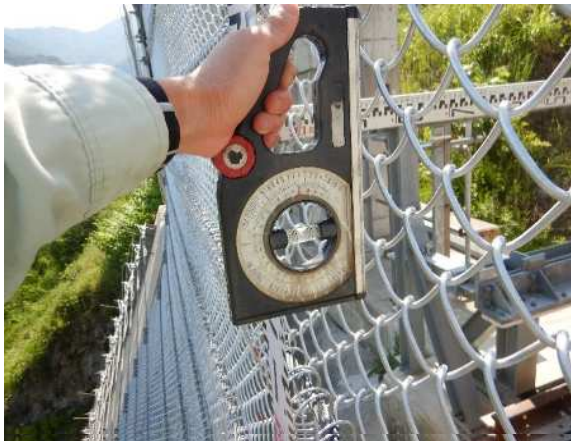
阻止面設置角度

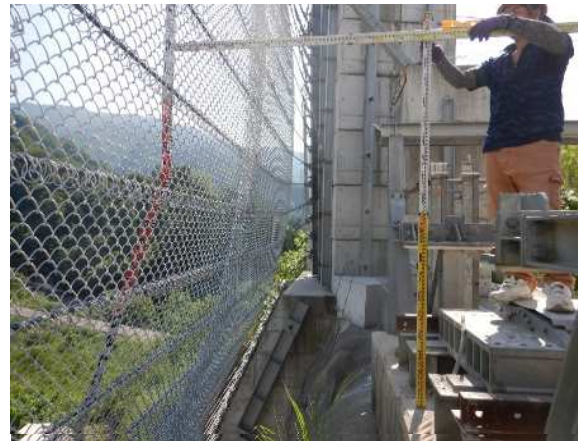
重錘衝突位置確認

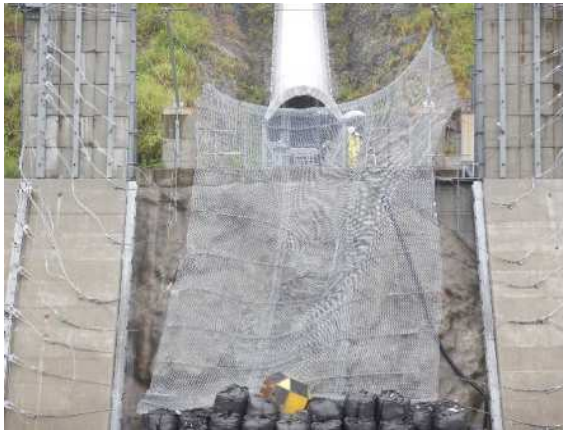
捕捉誘導後の全景

実験結果		損傷状況	
重錘の衝突速度	26.51m/s	阻止面	摩耗、変形有り
阻止面への重錘入射角度	88°	支柱	損傷無し
衝突時エネルギー	5387kJ	ワイヤロープ	素線破断、摩耗有り
阻止面の最大張り出し量	7.31m	アンカー	損傷無し
高さの変化	2.1m	緩衝装置	損傷無し
緩衝装置の動作状況	良好	その他

構成部材	再使用性・修復性	修復に必要な数量
阻止面	重錘衝突部付近で摩耗、変形有り。	128m ²
支柱	損傷無し。	-
ワイヤロープ	素線破断、摩耗有り。張り直しが必要な箇所あり。	-
アンカー	損傷無し。	-
緩衝装置	スリップ量が規格値を上回ったものは交換の必要有り。	36組
その他		
全体	阻止面が突破されることなく重錘を網裾まで誘導

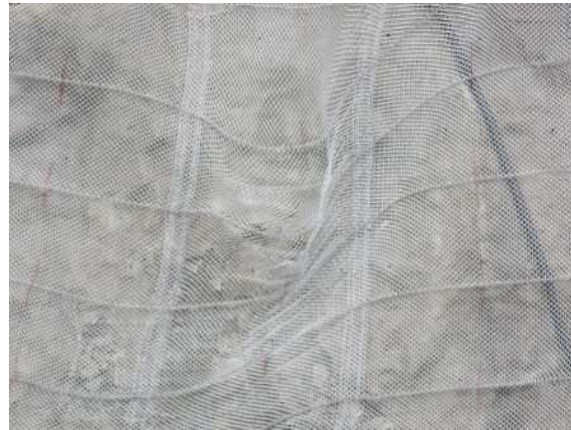
重錘衝突部の損傷状況

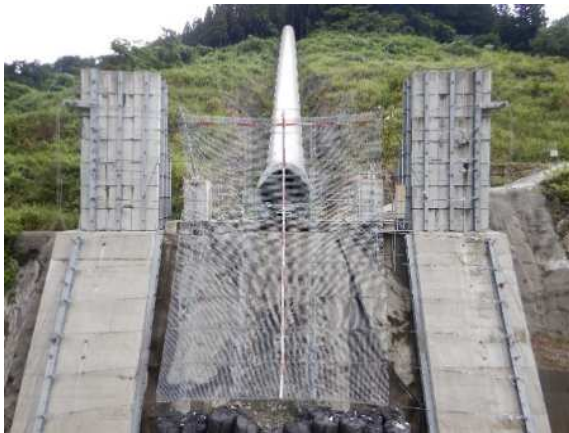
実験供試体全景

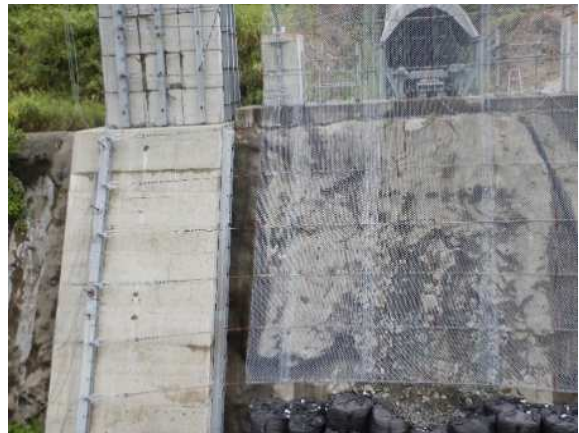
強靱金網修復部

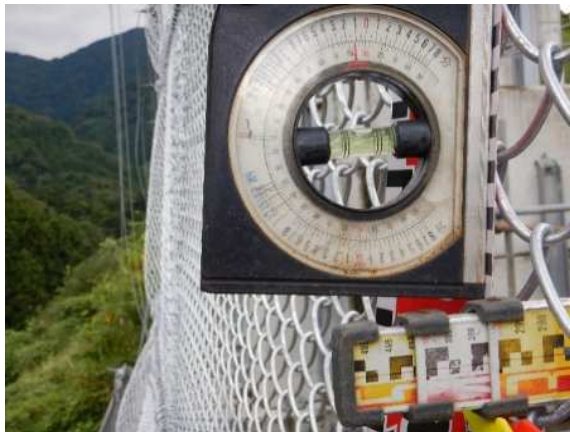
阻止面設置角度

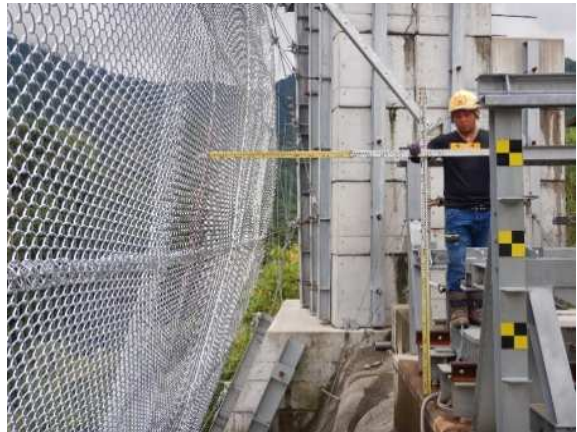
重錘衝突位置確認

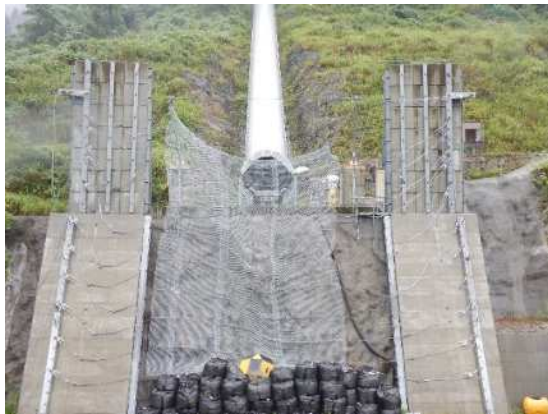
捕捉誘導後の全景

実験結果		損傷状況	
重錘の衝突速度	26.70m/s	阻止面	摩耗、変形有り
阻止面への重錘入射角度	88°	支柱	損傷無し
衝突時エネルギー	5424kJ	ワイヤロープ	素線破断、摩耗有り
阻止面の最大張り出し量	7.21m	アンカー	損傷無し
高さの変化	2.25m	緩衝装置	損傷無し
緩衝装置の動作状況	良好	その他

構成部材	再使用性・修復性	性能水準
阻止面	重錘衝突部付近で摩耗、変形有り。 修復により機能回復可能であることを確認。	性能2
支柱	損傷無し。再使用可能であることを確認。	性能1
ワイヤロープ	素線破断、摩耗有り。張り直しが必要な箇所あり。 修復により機能回復可能であることを確認。	性能2
アンカー	損傷無し。再使用可能であることを確認。	性能1
緩衝装置	交換、未交換に関わらず動作良好であることを確認。	性能2
全体	機能回復のための修復は容易であることを確認	性能2

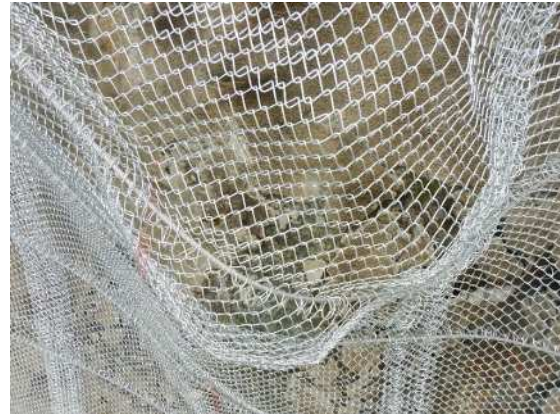
重錘衝突部の損傷状況
