強靱防護網(KB-NH3.2-1型)

性能照査実験評価シート

落石防護工性能照査実験 評価シート(CASE-1)

落石防護工性能照査実験 評価シート(CASE-2)

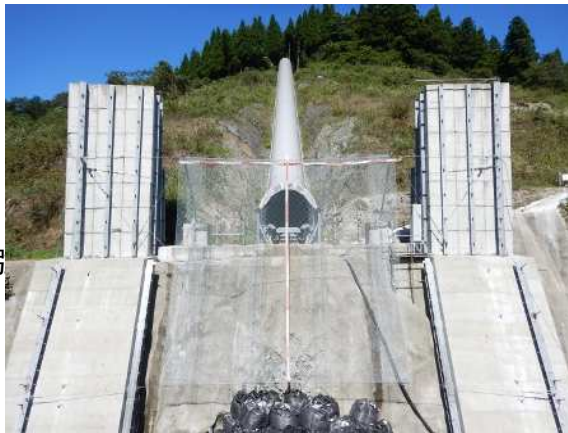
実験供試体全景

型式(製品名)	強靱防護網(KB-NH3.2-1型)
延長	10.0m
高さ	10.0m
支柱本数	2本
支柱間隔	10.0m
緩衝装置	有り(4組)

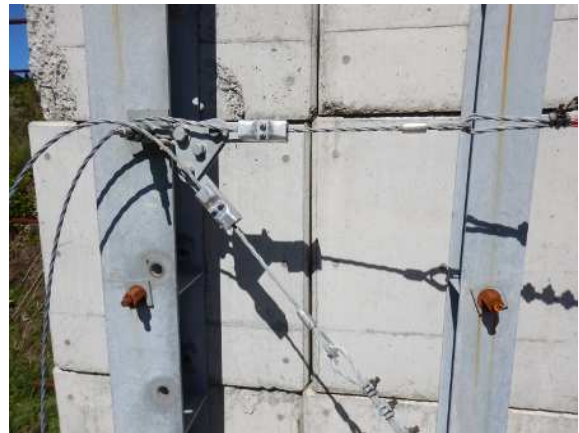
緩衝装置設置状況

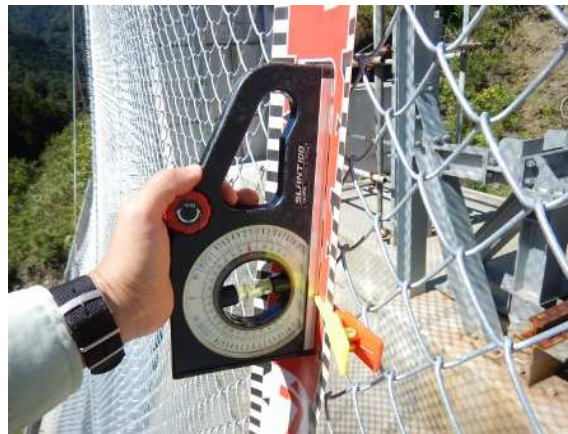
阻止面設置角度

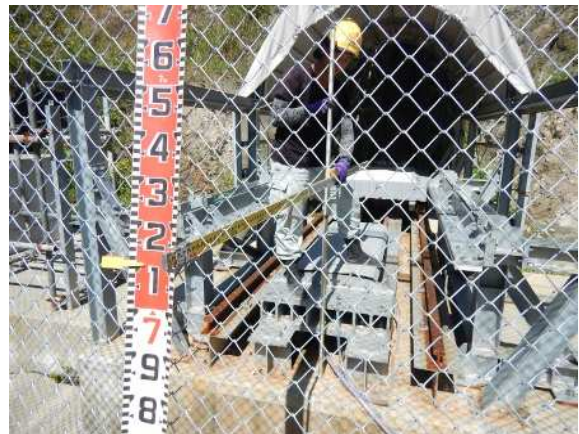
重錘衝突位置確認

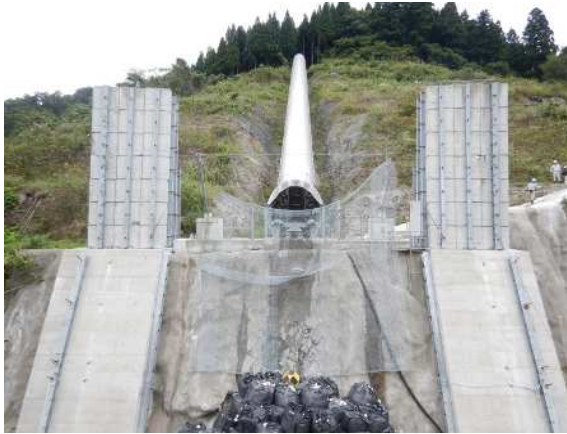
捕捉誘導後の全景

構成部材	再使用性・修復性	修復に必要な数量
阻止面	重錘衝突部付近で変形有り。	衝突部 15㎡ 端部 1㎡
支柱	損傷無し。	-
ワイヤロープ	下段ロープが破断。	撤去、交換1本
アンカー	損傷無し。	-
緩衝装置	スリップ量が規格値を上回ったものは交換の必要有り。	1組
その他		
全体	阻止面が突破されることなく重錘を網裾まで誘導

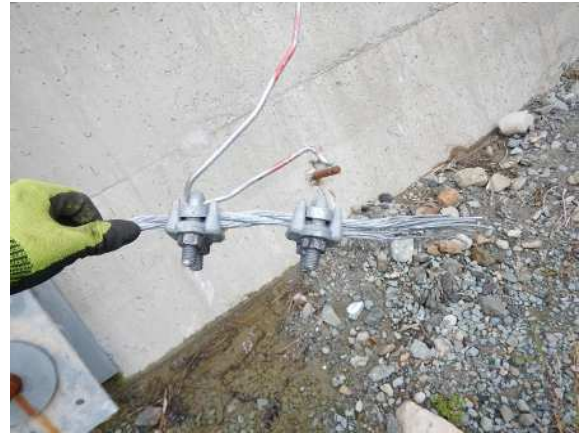
下端ロープ破断状況

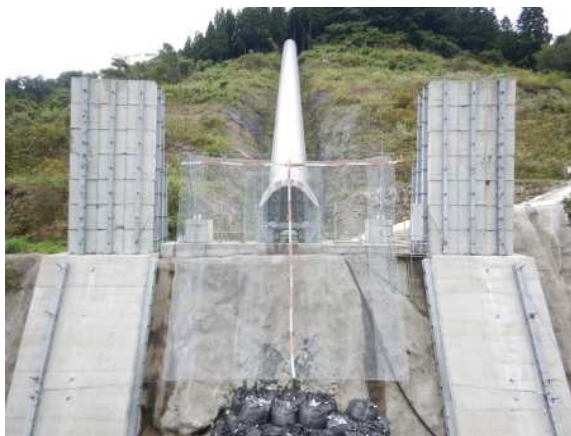
実験供試体全景

型式(製品名)	強靱防護網(KB-NH3.2-1型)
延長	10.0m
高さ	10.0m
支柱本数	2本
支柱間隔	10.0m
緩衝装置	有り(4組)

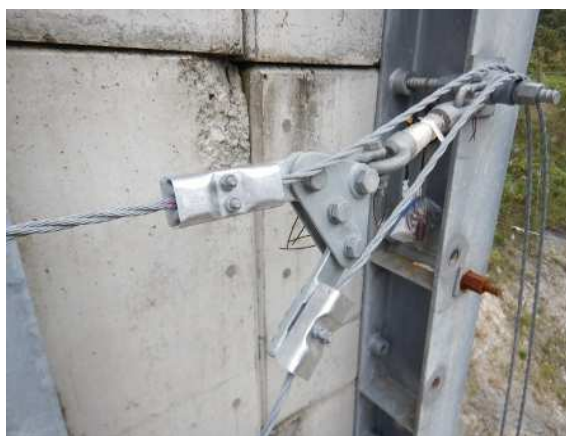
緩衝装置設置状況

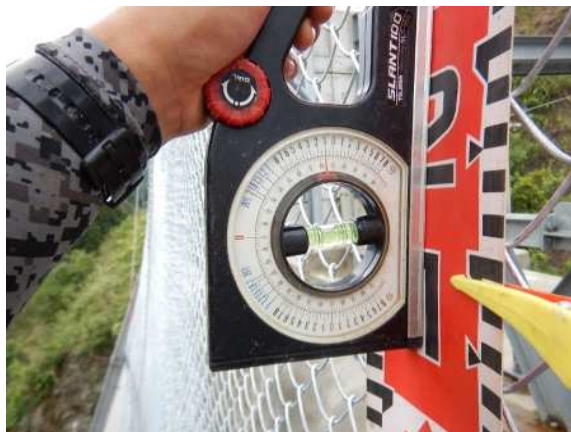
阻止面設置角度

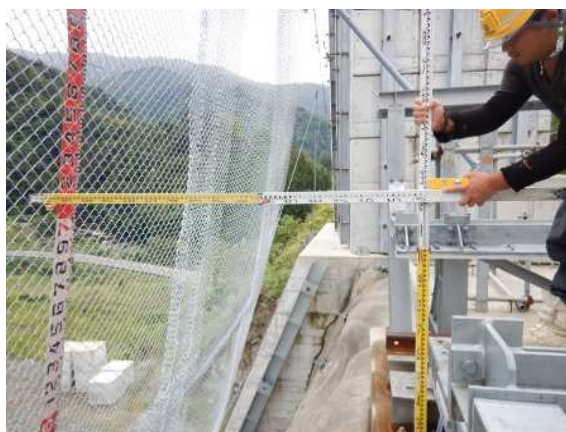
重錘衝突位置確認

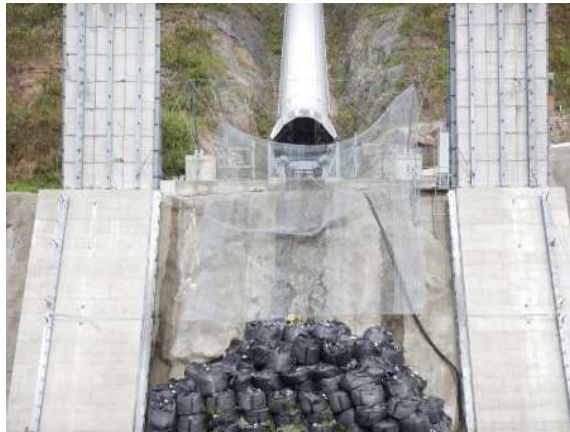
捕捉誘導後の全景

構成部材	再使用性・修復性	性能水準
阻止面	重錘衝突部付近で素線破断・変形有り。 修復により機能回復可能であることを確認。	性能2
支柱	損傷無し。再使用可能であることを確認。	性能1
ワイヤロープ	摩耗有り。張り直しが必要な箇所あり。 修復により機能回復可能であることを確認。	性能2
アンカー	損傷無し。再使用可能であることを確認。	性能1
緩衝装置	交換、未交換に関わらず動作良好であることを確認。	性能2
全体	機能回復のための修復は容易であることを確認	性能2

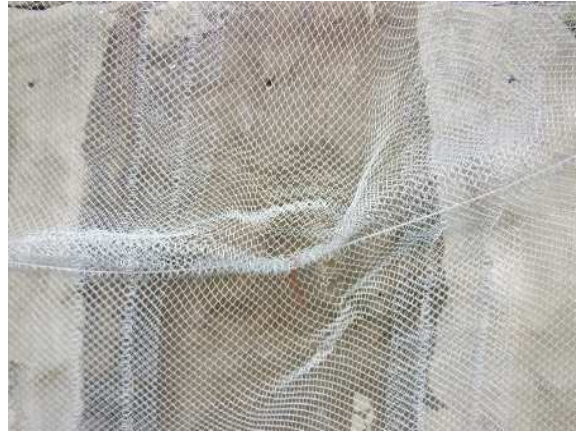
重錘衝突部の損傷状況
