強靱防護網(KB-NH3.2-2型)

性能照査実験評価シート

落石防護工性能照査実験 評価シート(CASE-1)

落石防護工性能照査実験 評価シート(CASE-2)

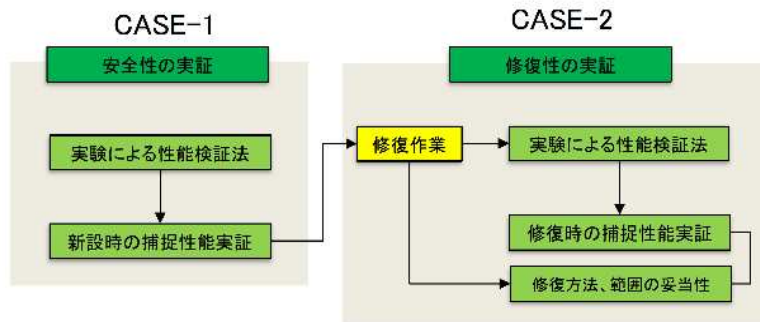
強靱防護網 安全性・修復性 実証フロー

落石の作用に対して一般的に要求される性能2とは、安全性と修復性を満たすものです。
 安全性の実証については、落石対策便覧で実験による性能検証法が明記されましたが、修復性の実証については規定がありません。
 本工法では、安全性と同様、修復性についても実験による性能検証法を用いて実証することが最も確実な方法であると考えています。修復後の性能が担保されていることは勿論、修復作業を通じて修復方法や範囲に妥当性があるかを、実験による検証法で確認しています。

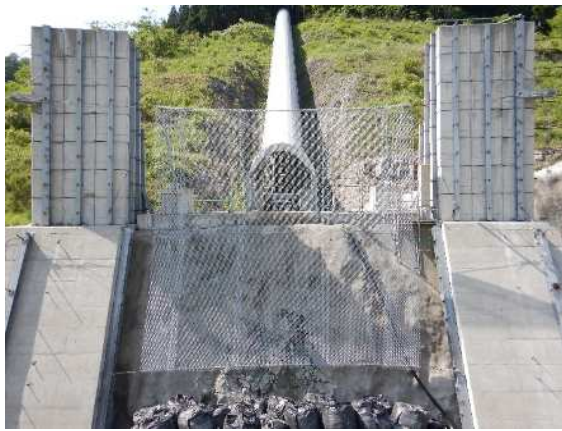
実験供試体全景

型式(製品名)	強靱防護網(KB-NH3.2-2型)
延長	10.0m
高さ	10.0m
支柱本数	2本
支柱間隔	10.0m
緩衝装置	有り(6組)

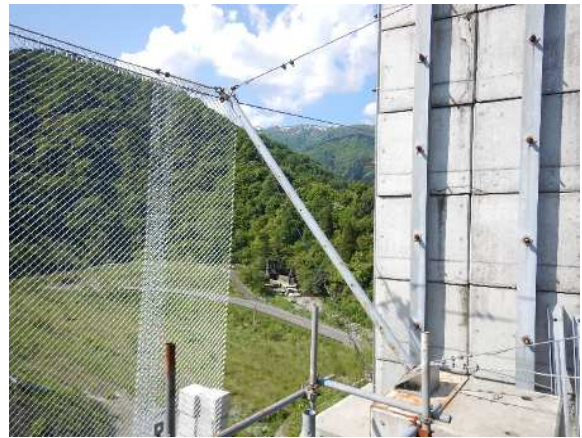
支柱設置状況

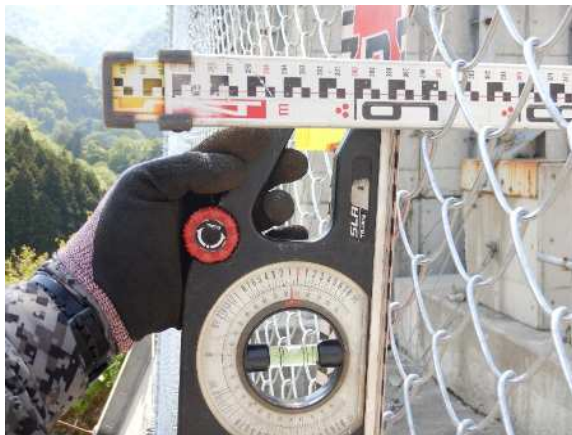
阻止面設置角度

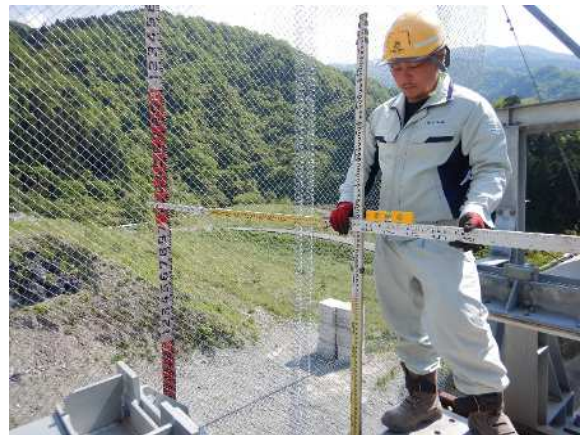
重錘衝突位置確認

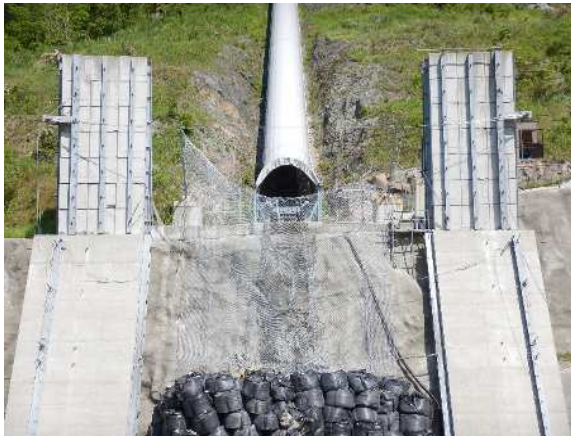
捕捉誘導後の全景

実験結果		損傷状況	
重錘の衝突速度	25.61m/s	阻止面	素線破断、摩耗、変形有り
阻止面への重錘入射角度	85°	支柱	損傷無し
衝突時エネルギー	407kJ	ワイヤロープ	素線摩耗有り
阻止面の最大張り出し量	5.51m	アンカー	損傷無し
高さの変化	3.25m	緩衝装置	損傷無し
緩衝装置の動作状況	良好	その他

構成部材	再使用性・修復性	修復に必要な数量
阻止面	重錘衝突部付近で素線破断・摩耗、変形有り。	衝突部 43㎡ 端部 6㎡
支柱	損傷無し。	-
ワイヤロープ	摩耗有り。張り直しが必要な箇所あり。	-
アンカー	損傷無し。	-
緩衝装置	スリップ量が規格値を上回ったものは交換の必要有り。	4組
その他		
全体	阻止面が突破されることなく重錘を網裾まで誘導

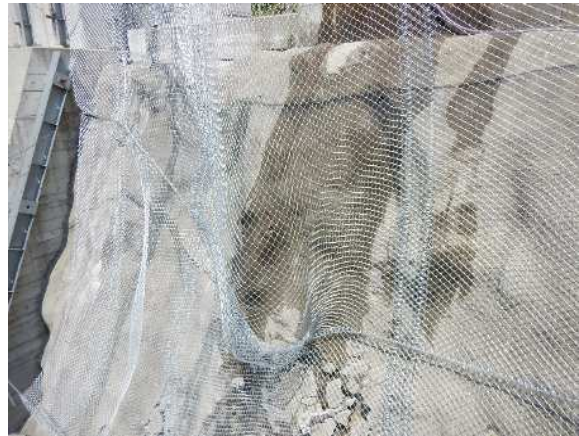
重錘衝突部の損傷状況

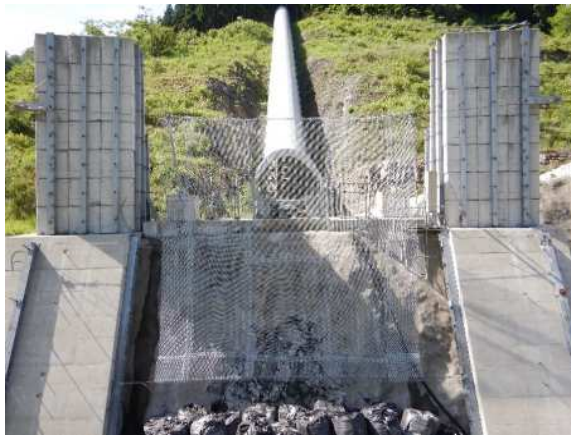
実験供試体全景

型式(製品名)	強靱防護網(KB-NH3.2-2型)
延長	10.0m
高さ	10.0m
支柱本数	2本
支柱間隔	10.0m
緩衝装置	有り(6組)

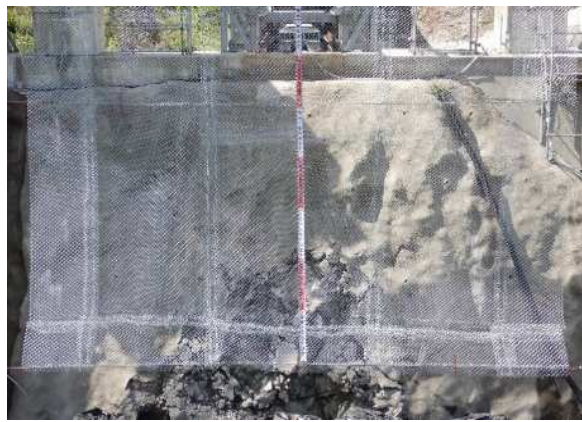
阻止面下端補修状況

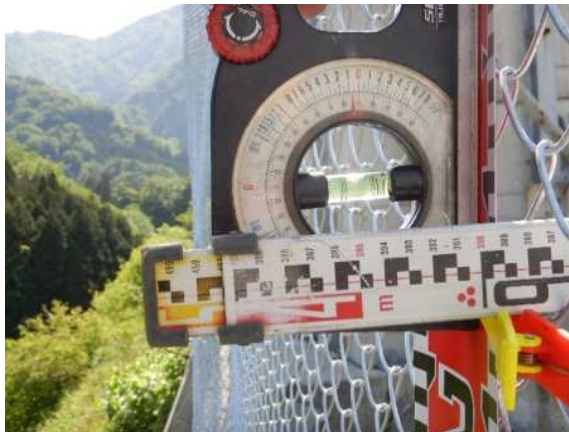
阻止面設置角度

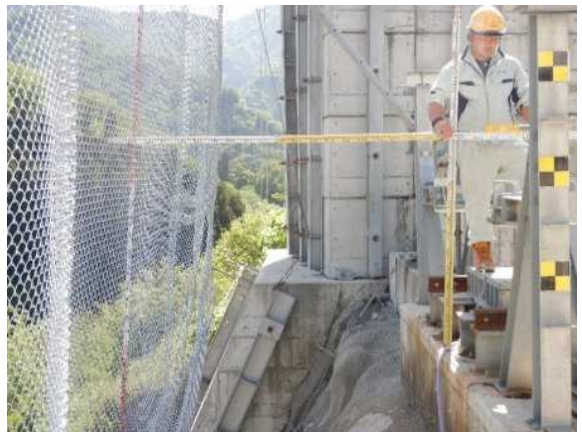
重錘衝突位置確認

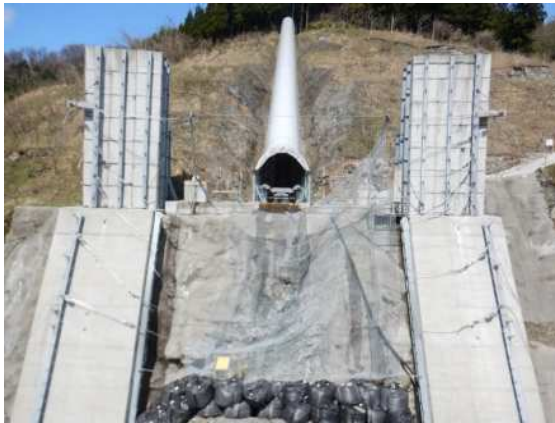
捕捉誘導後の全景

実験結果		損傷状況	
重錘の衝突速度	26.25m/s	阻止面	素線破断、摩耗、変形有り
阻止面への重錘入射角度	86°	支柱	損傷無し
衝突時エネルギー	429kJ	ワイヤロープ	素線摩耗有り
阻止面の最大張り出し量	5.51m	アンカー	損傷無し
高さの変化	3.80m	緩衝装置	損傷無し
緩衝装置の動作状況	良好	その他

構成部材	再使用性・修復性	性能水準
阻止面	重錘衝突部付近で素線摩耗、変形有り 修復により機能回復可能であることを確認。	性能2
支柱	損傷無し。再使用可能であることを確認。	性能1
ワイヤロープ	素線破断、摩耗有り。張り直しが必要な箇所あり。 修復により機能回復可能であることを確認。	性能2
アンカー	損傷無し。再使用可能であることを確認。	性能1
緩衝装置	交換、未交換に関わらず動作良好であることを確認。	性能2
全体	機能回復のための修復は容易であることを確認	性能2

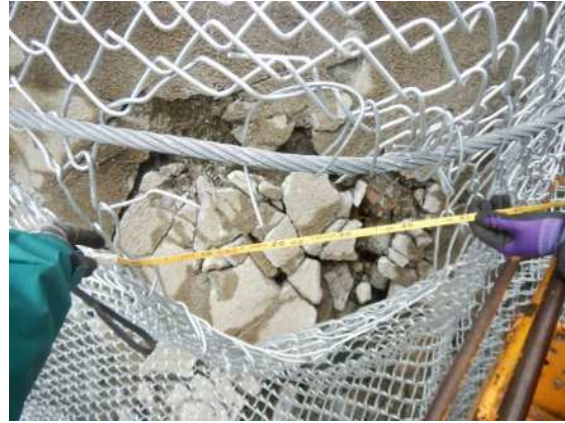
重錘衝突部の損傷状況
