強靱防護網(KB-NH4.0-1型)

性能照査実験評価シート

落石防護工性能照査実験 評価シート(CASE-1)

落石防護工性能照査実験 評価シート(CASE-2)

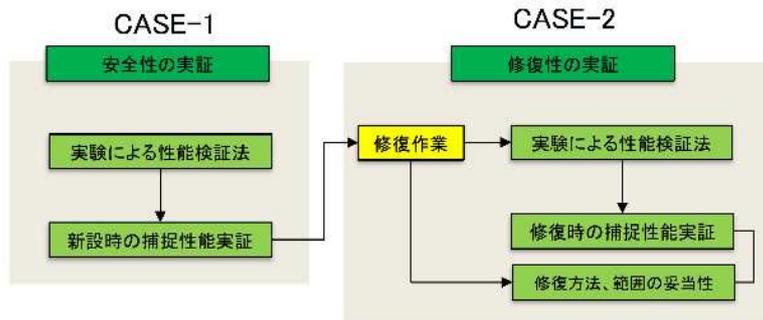
強靱防護網 安全性・修復性 実証フロー

落石の作用に対して一般的に要求される性能2とは、安全性と修復性を満たすものです。
 安全性の実証については、落石対策便覧で実験による性能検証法が明記されましたが、修復性の実証については規定がありません。
 本工法では、安全性と同様、修復性についても実験による性能検証法を用いて実証することが最も確実な方法であると考えています。修復後の性能が担保されていることは勿論、修復作業を通じて修復方法や範囲に妥当性があるかを、実験による検証法で確認しています。

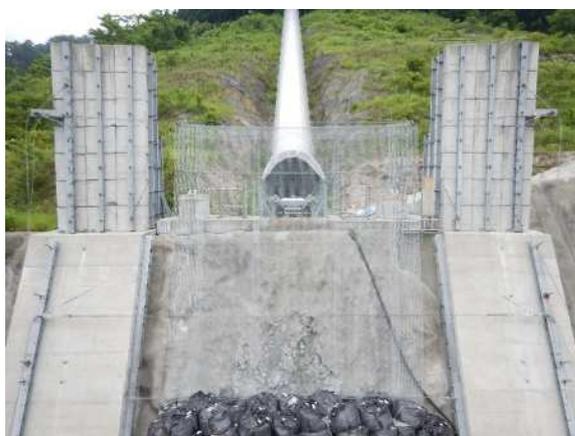
実験供試体全景

型式(製品名)	強靱防護網(KB-NH4.0-1型)
延長	10.0m
高さ	11.0m
支柱本数	2本
支柱間隔	10.0m
緩衝装置	有り(12組)

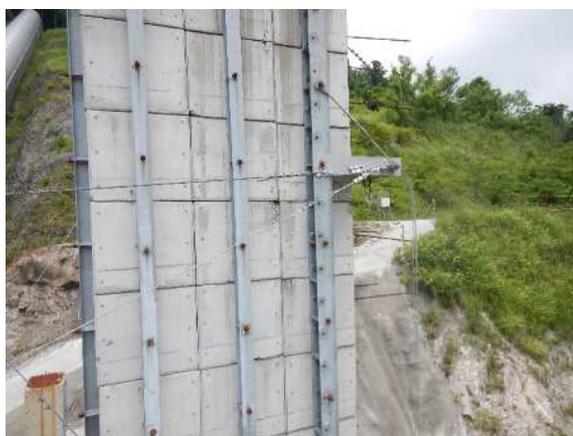
緩衝装置配置状況

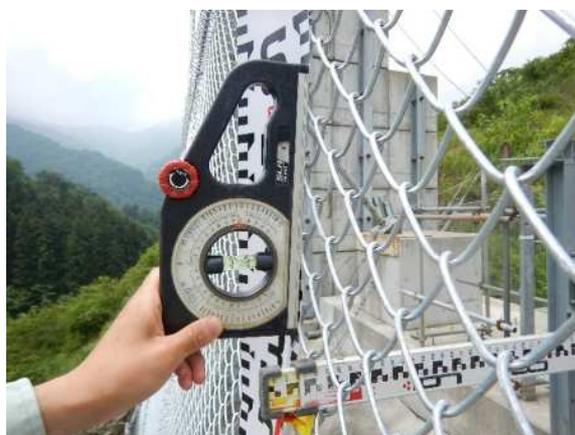
阻止面設置角度

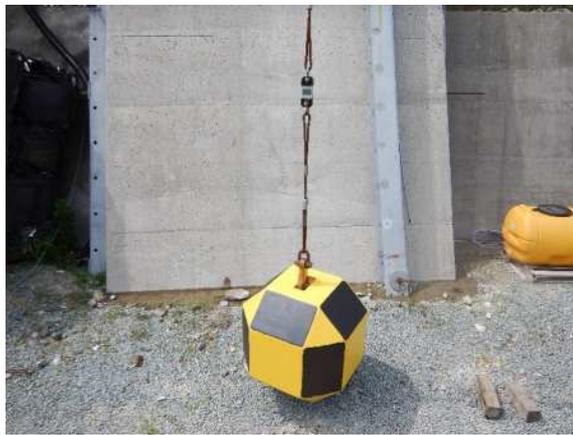
重錘質量確認

実験方式	レール滑走方式
重錘形状	多面体
重錘材質	コンクリート+鉄板
重錘寸法	別紙参照
重錘質量	1.833t
重錘密度	2,653kg/m ³

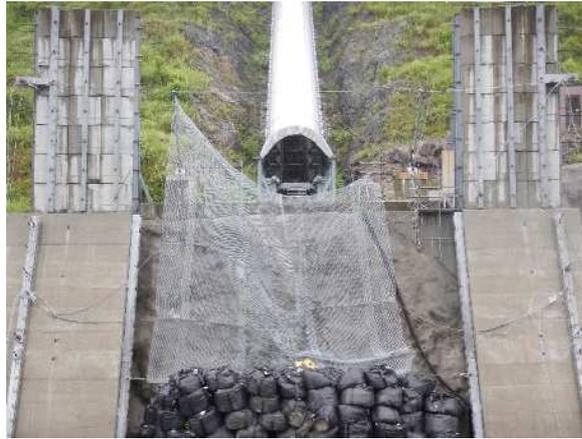
捕捉誘導後の全景

実験結果		損傷状況	
重錘の衝突速度	28.09m/s	阻止面	破断、摩耗、変形有り
阻止面への重錘入射角度	87°	支柱	損傷無し
衝突時エネルギー	721kJ	ワイヤロープ	素線破断、摩耗有り
阻止面の最大張り出し量	5.74m	アンカー	損傷無し
高さの変化	3.98m	緩衝装置	損傷無し
緩衝装置の動作状況	良好	その他

構成部材	再使用性・修復性	修復に必要な数量
阻止面	破断、摩耗、変形有り。	衝突部 40㎡ 端部 2㎡
支柱	損傷無し。	－
ワイヤロープ	素線破断、摩耗有り。張り直しが必要な箇所あり。	－
アンカー	損傷無し。	－
緩衝装置	スリップ量が規格値を上回ったものは交換の必要有り。	3組
その他		
全体	阻止面が突破されることなく重錘を網裾まで誘導

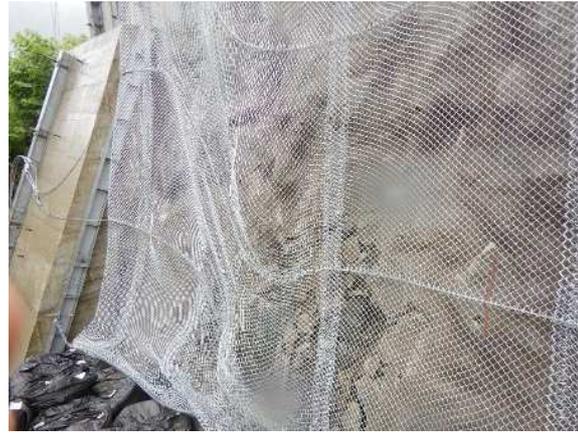
重錘衝突部の損傷状況

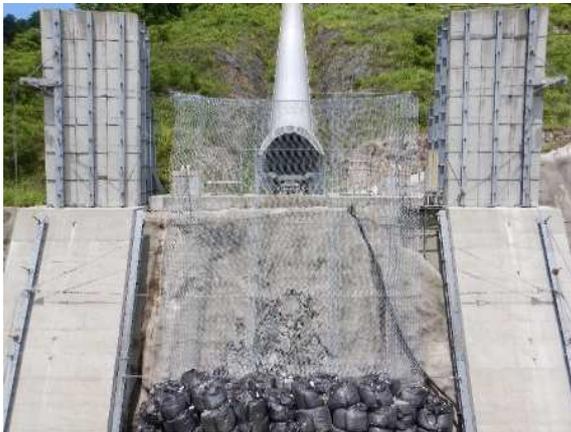
実験供試体全景

型式(製品名)	強靱防護網(KB-NH4.0-1型)
延長	10.0m
高さ	11.0m
支柱本数	2本
支柱間隔	10.0m
緩衝装置	有り(12組)

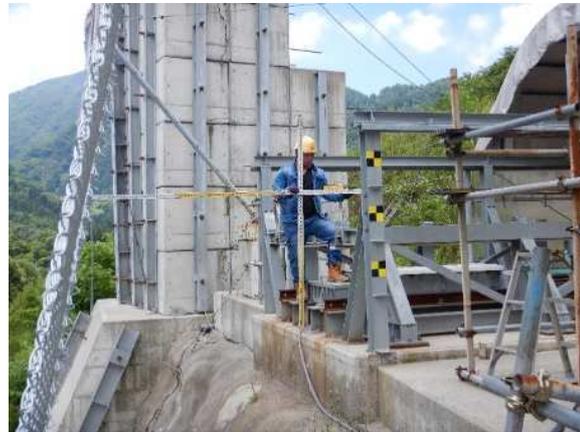
重錘衝突位置確認

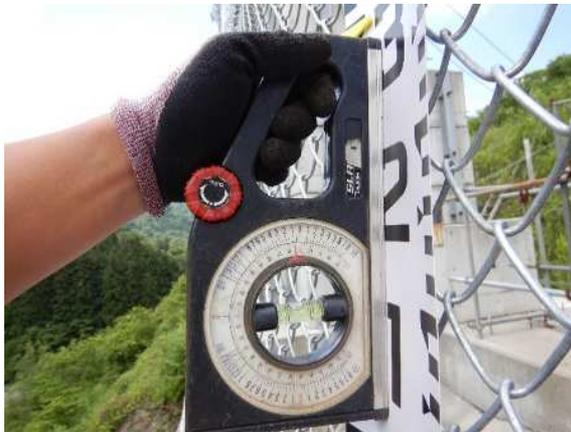
阻止面設置角度

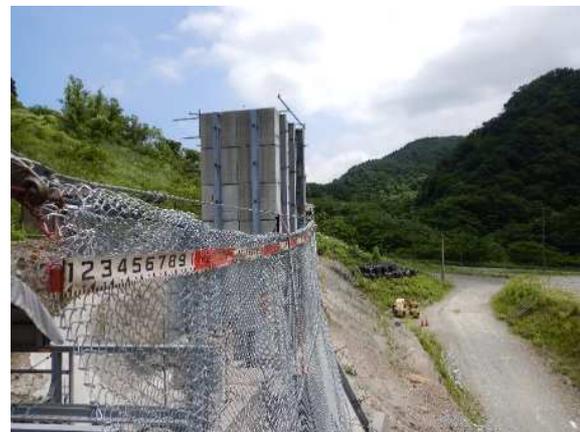
阻止面上端復旧状況

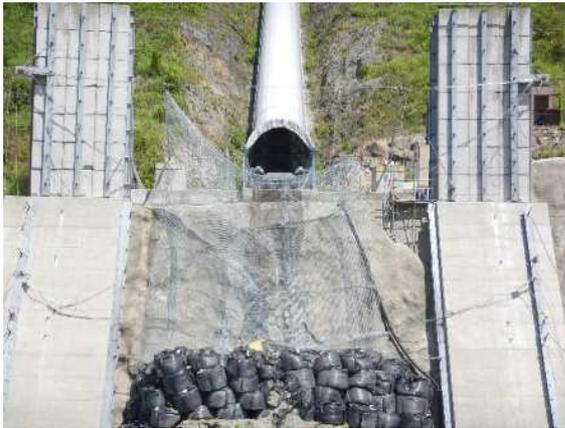
捕捉誘導後の全景

実験結果		損傷状況	
重錘の衝突速度	28.07m/s	阻止面	摩耗、変形有り
阻止面への重錘入射角度	86°	支柱	損傷無し
衝突時エネルギー	719kJ	ワイヤロープ	摩耗有り
阻止面の最大張り出し量	5.69m	アンカー	損傷無し
高さの変化	3.50m	緩衝装置	損傷無し
緩衝装置の動作状況	良好	その他

構成部材	再使用性・修復性	性能水準
阻止面	破断、摩耗、変形有り。 修復により機能回復可能であることを確認。	性能2
支柱	損傷無し。再使用可能であることを確認。	性能1
ワイヤロープ	素線破断、摩耗有り。張り直しが必要な箇所あり。 修復により機能回復可能であることを確認。	性能2
アンカー	損傷無し。再使用可能であることを確認。	性能1
緩衝装置	交換、未交換に関わらず動作良好であることを確認。	性能2
全体	機能回復のための修復は容易であることを確認	性能2

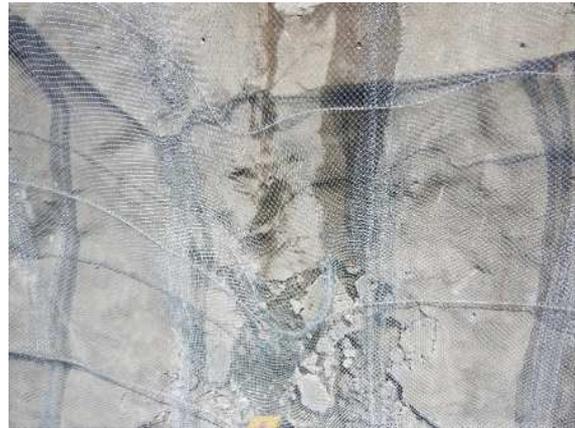
重錘衝突部の損傷状況
