強靱防護網(KB-NH4.0-2型)

性能照査実験評価シート

落石防護工性能照査実験 評価シート(CASE-1)

落石防護工性能照査実験 評価シート(CASE-2)

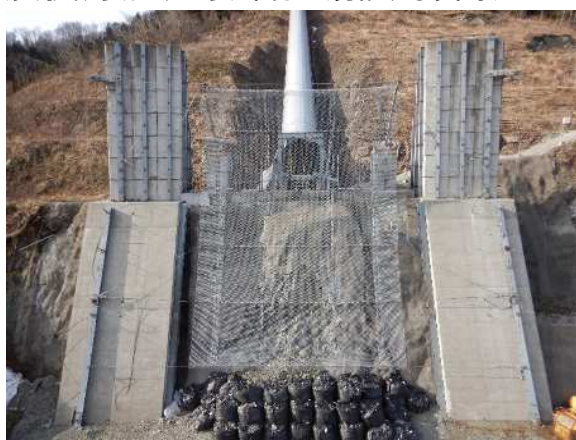
実験供試体全景

型式(製品名)	強靱防護網(KB-NH4.0-2型)
延長	10.0m
高さ	14.0m
支柱本数	2本
支柱間隔	10.0m
緩衝装置	有り(16箇所)*

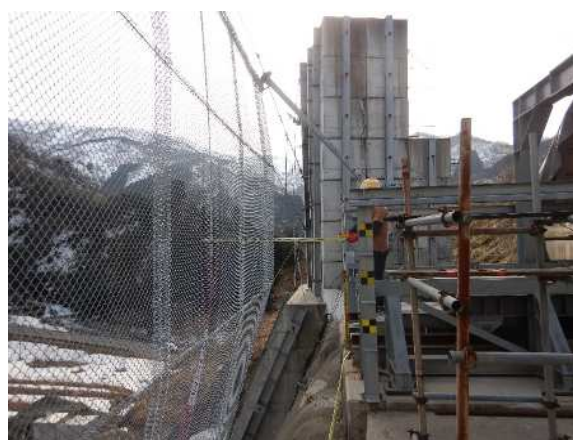
衝突位置測定

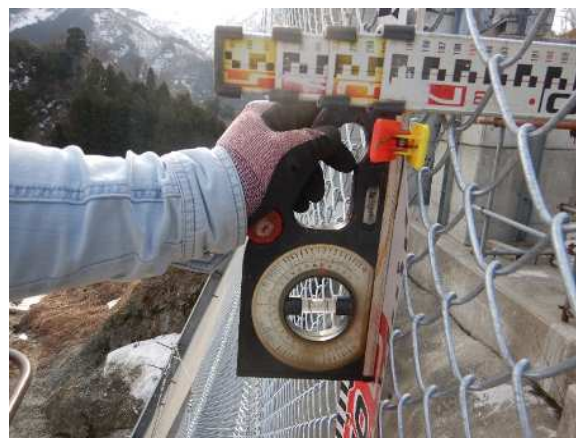
阻止面設置角度

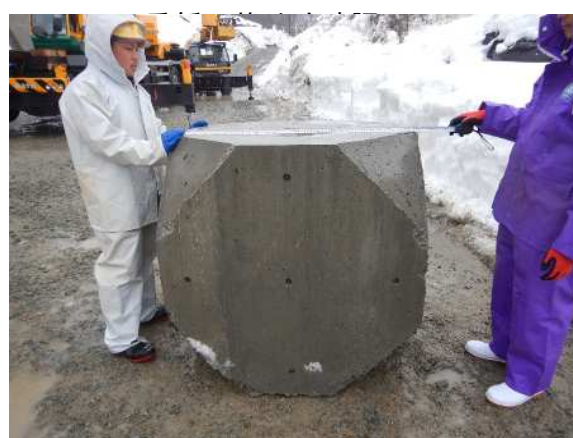
重錘形状寸法確認

実験方式	レール滑走方式
重錘形状	多面体
重錘材質	コンクリート
重錘寸法	別紙参照
重錘質量	3.276t
重錘密度	2,456kg/m ³

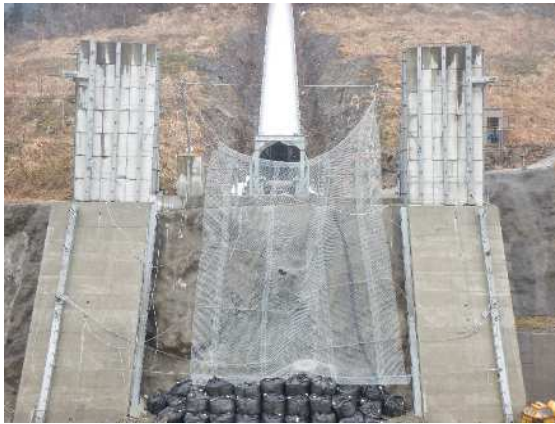
捕捉誘導後の全景

実験結果		損傷状況	
重錘の衝突速度	25.86m/s	阻止面	破断、摩耗、変形有り
阻止面への重錘入射角度	88°	支柱	損傷無し
衝突時エネルギー	1094kJ	ワイヤロープ	摩耗有り
阻止面の最大張り出し量	7.58m	アンカー	損傷無し
高さの変化	3.60m	緩衝装置	損傷無し
緩衝装置の動作状況	良好	その他

構成部材	再使用性・修復性	修復に必要な数量
阻止面	破断、摩耗、変形有り。	衝突部 80㎡ 端部 7㎡
支柱	損傷無し。	-
ワイヤロープ	摩耗有り。張り直しが必要な箇所あり。	-
アンカー	損傷無し。	-
緩衝装置	スリップ量が規格値を上回ったものは交換の必要有り。	9組
その他		
全体	阻止面が突破されることなく重錘を網裾まで誘導

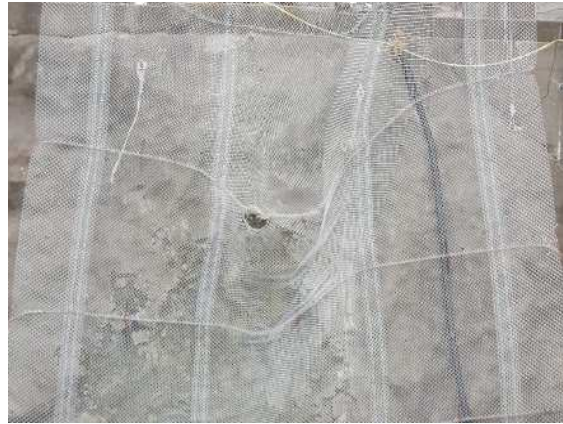
重錘衝突部の損傷状況

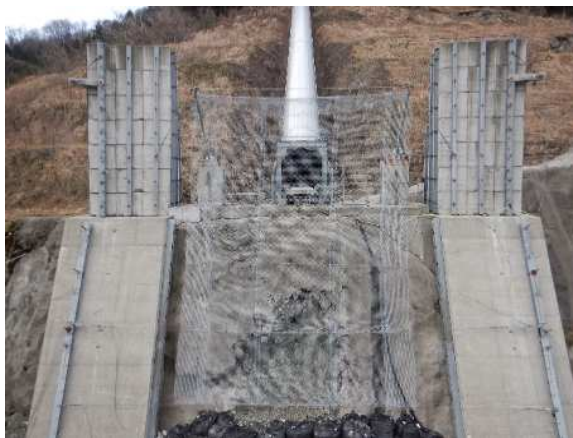
実験供試体全景

型式(製品名)	強靱防護網(KB-NH4.0-2型)
延長	10.0m
高さ	14.0m
支柱本数	2本
支柱間隔	10.0m
緩衝装置	有り(16箇所)*

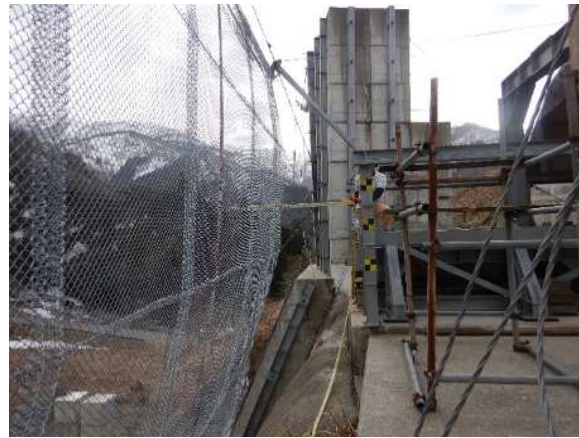
重錘衝突位置確認

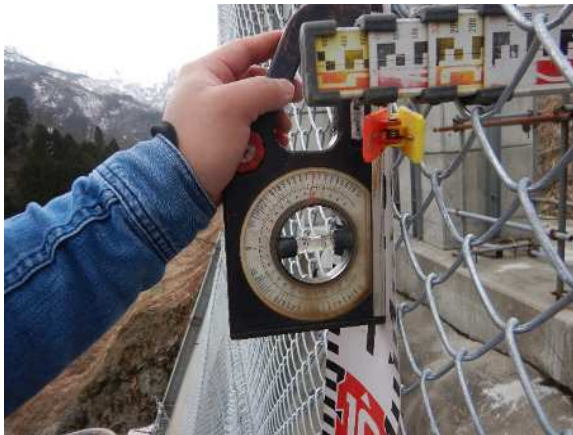
阻止面設置角度

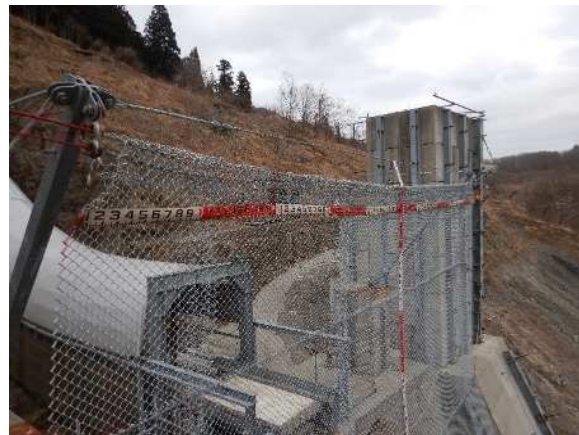
阻止面上端復旧状況

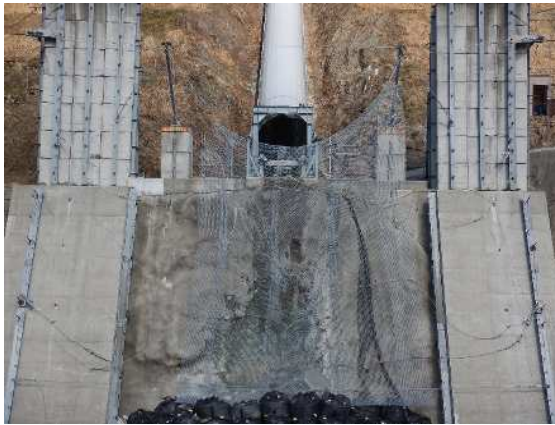
捕捉誘導後の全景

実験結果		損傷状況	
重錘の衝突速度	27.27m/s	阻止面	破断、摩耗、変形有り
阻止面への重錘入射角度	86°	支柱	損傷無し
衝突時エネルギー	1212kJ	ワイヤロープ	摩耗有り
阻止面の最大張り出し量	7.78m	アンカー	損傷無し
高さの変化	3.85m	緩衝装置	損傷無し
緩衝装置の動作状況	良好	その他

構成部材	再使用性・修復性	性能水準
阻止面	破断、摩耗、変形有り。 修復により機能回復可能であることを確認。	性能2
支柱	損傷無し。再使用可能であることを確認。	性能1
ワイヤロープ	摩耗有り。張り直しが必要な箇所あり。 修復により機能回復可能であることを確認。	性能2
アンカー	損傷無し。再使用可能であることを確認。	性能1
緩衝装置	交換、未交換に関わらず動作良好であることを確認。	性能2
全体	機能回復のための修復は容易であることを確認	性能2

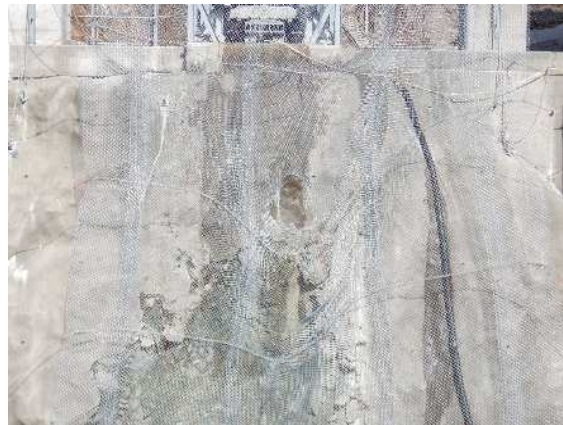
重錘衝突部の損傷状況
