# 強靱防護網(KB-NH5.0-1型)

## 性能照査実験評価シート

落石防護工性能照査実験 評価シート(CASE-1)

落石防護工性能照査実験 評価シート(CASE-2)

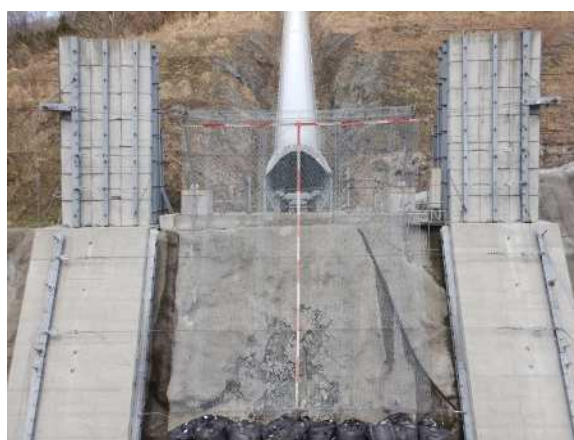
実験供試体全景

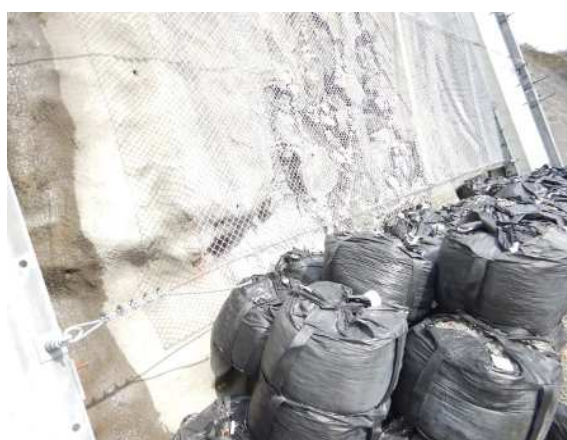
衝突位置確認状況

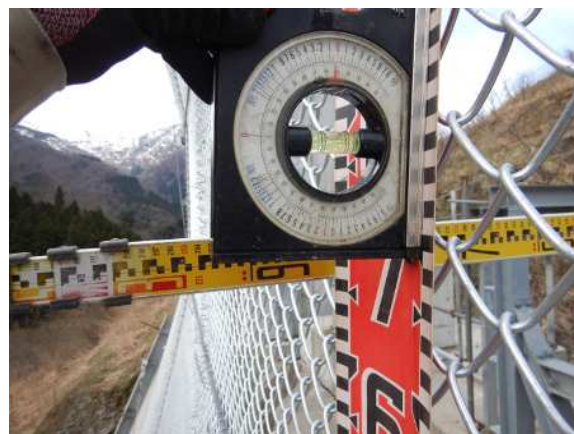
金網端部加工状況

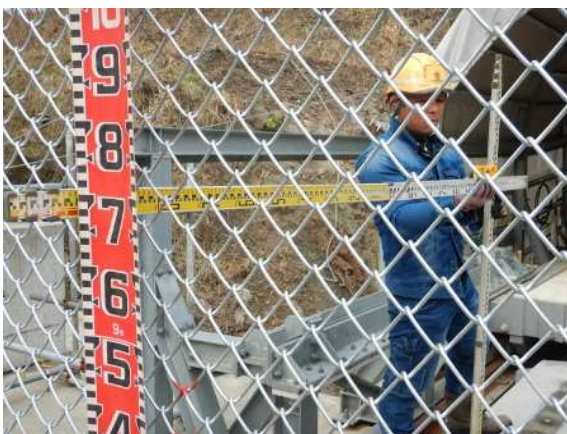
緩衝装置設置状況

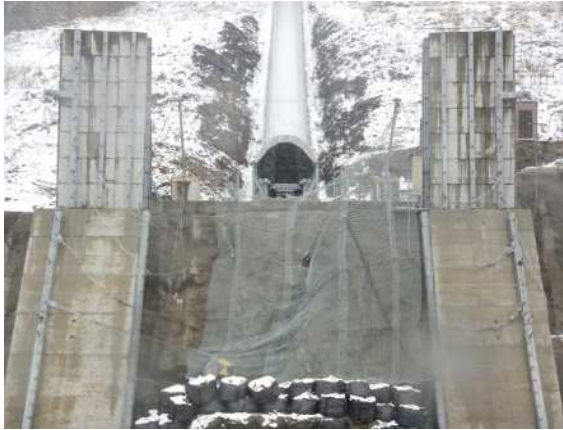
捕捉誘導後の全景

実験結果		損傷状況	
重錘の衝突速度	26.81m/s	阻止面	素線破断、摩耗、変形有り
阻止面への重錘入射角度	88°	支柱	損傷無し
衝突時エネルギー	1401kJ	ワイヤロープ	素線破断、摩耗有り
阻止面の最大張り出し量	6.53m	アンカー	損傷無し
高さの変化	4.12m	緩衝装置	損傷無し
緩衝装置の動作状況	良好	その他

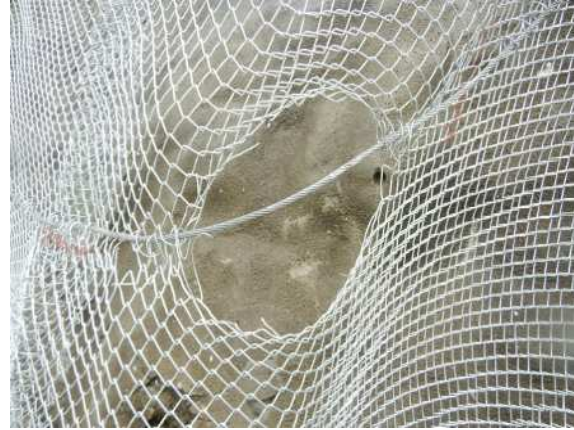
重錘衝突部の損傷状況

構成部材	再使用性・修復性	修復に必要な数量
阻止面	重錘衝突部付近で素線破断有り。	衝突部 10m <sup>2</sup> 端部 10m <sup>2</sup>
支柱	損傷無し。	-
ワイヤロープ	素線破断、摩耗有り。張り直しが必要な箇所あり。	-
アンカー	損傷無し。	-
緩衝装置	スリップ量が規格値を上回ったものは交換の必要有り。	9組
その他		
全体	阻止面が突破されることなく重錘を網裾まで誘導

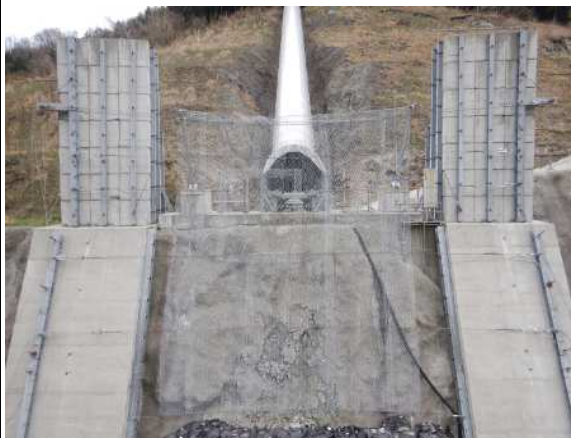
実験供試体全景

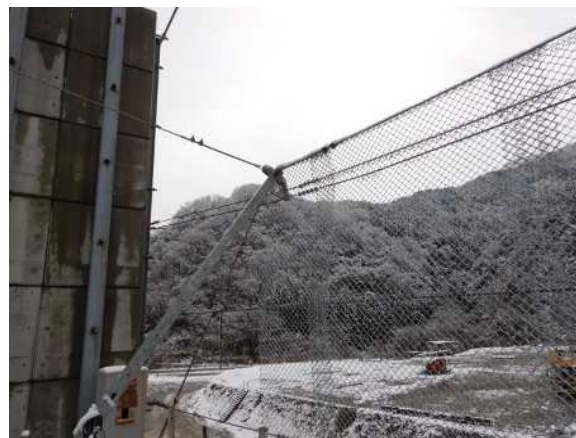
実験供試体近景

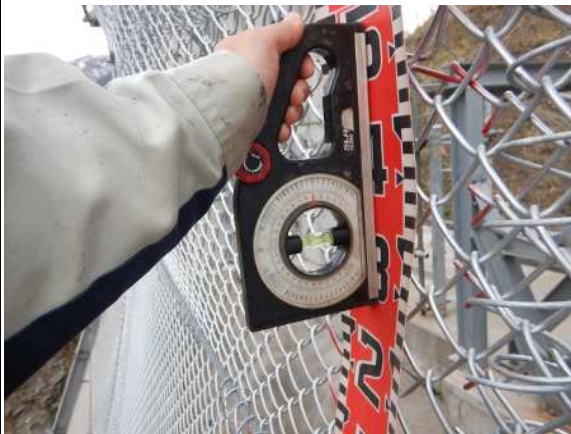
阻止面設置角度

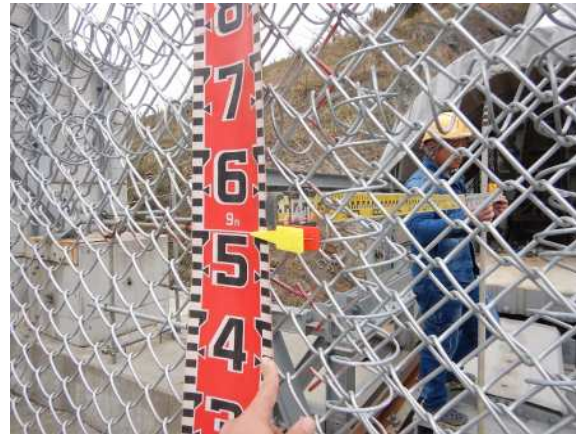
重錘衝突位置確認

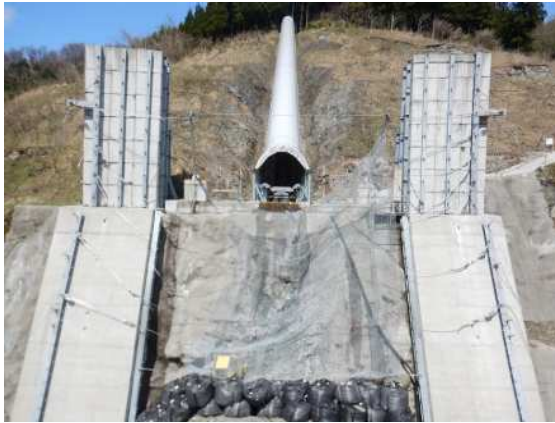
捕捉誘導後の全景

実験結果		損傷状況	
重錘の衝突速度	26.92m/s	阻止面	素線破断、摩耗、変形有り
阻止面への重錘入射角度	89°	支柱	損傷無し
衝突時エネルギー	1414kJ	ワイヤロープ	素線破断、摩耗有り
阻止面の最大張り出し量	6.85m	アンカー	損傷無し
高さの変化	4.75m	緩衝装置	損傷無し
緩衝装置の動作状況	良好	その他

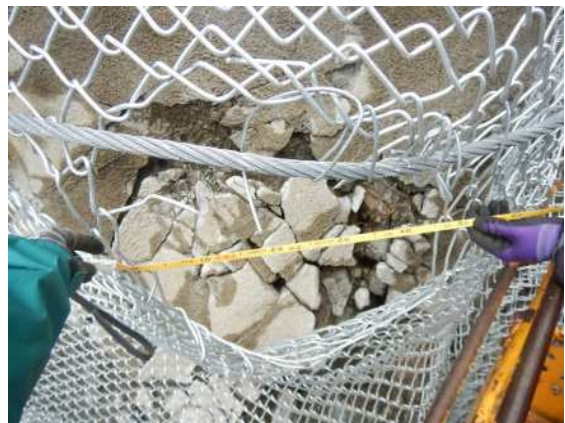
重錘衝突部の損傷状況

構成部材	再使用性・修復性	性能水準
阻止面	重錘衝突部付近で素線破断有り。 修復により機能回復可能であることを確認。	性能2
支柱	損傷無し。再使用可能であることを確認。	性能1
ワイヤロープ	素線破断、摩耗有り。張り直しが必要な箇所あり。 修復により機能回復可能であることを確認。	性能2
アンカー	損傷無し。再使用可能であることを確認。	性能1
緩衝装置	交換、未交換に関わらず動作良好であることを確認。	性能2
全体	機能回復のための修復は容易であることを確認	性能2
