強靱防護網(KB-RS5.0)

性能照査実験評価シート

落石防護工性能照査実験 評価シート(CASE-1)

落石防護工性能照査実験 評価シート(CASE-2)

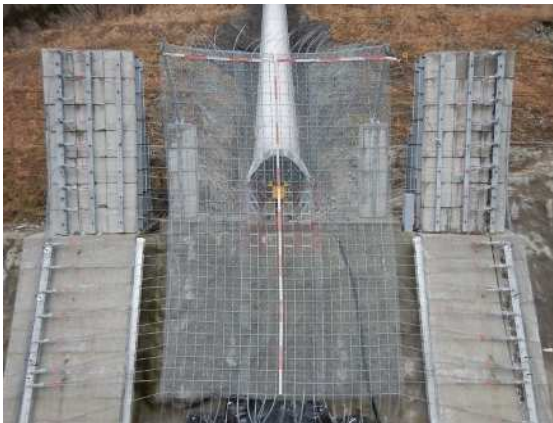
実験供試体全景

型式(製品名)	強靱防護網(KB-RS5.0)
延長	10.0m
高さ	15.0m
支柱本数	2本
支柱間隔	10.0m
緩衝装置	有り(62組)

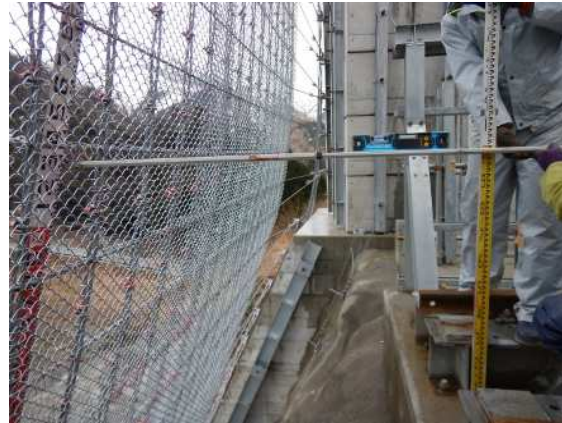
衝突位置確認状況

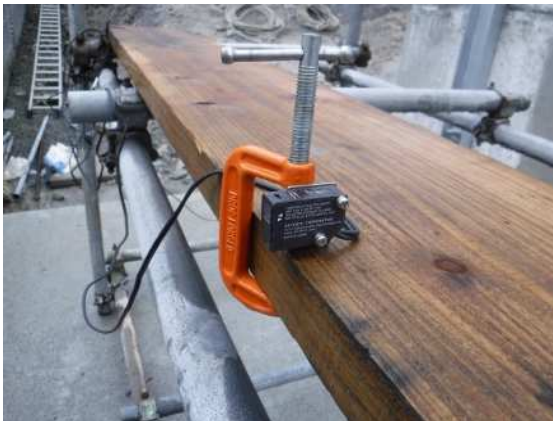
重錘速度計測用レーザー

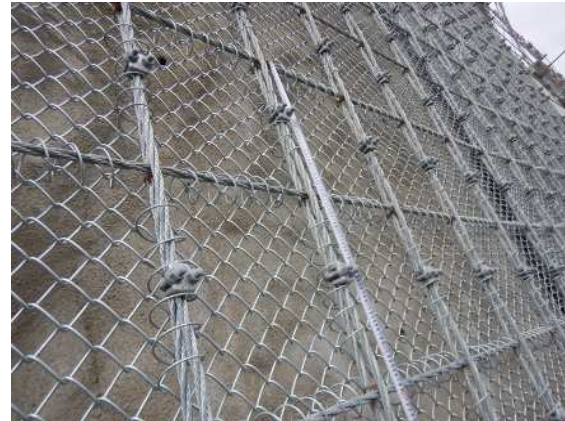
阻止面近景

部材名		規格
阻止面	金網	φ5 50mm×50mm、Z-GS4
	縦ワイヤロープ	φ18 3×7、2本/箇所、高強度指定種
	横ワイヤロープ	φ18 3×7
緩衝装置	端末緩衝金具	
アンカー	PBタイプ/φ29、SDタイプ/φ31.34

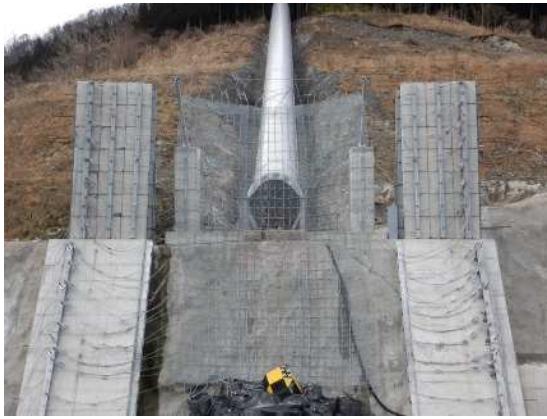
捕捉誘導後の全景

実験結果		損傷状況	
重錘の衝突速度	26.15m/s	阻止面	素線破断有り
阻止面への重錘入射角度	81°	支柱	損傷無し
衝突時エネルギー	2785kJ	ワイヤロープ	破断、摩耗有り
阻止面の最大張り出し量	6.1m	アンカー	損傷無し
高さの変化	1.00m	緩衝装置	損傷無し
緩衝装置の動作状況	良好	その他

構成部材	再使用性・修復性	修復に必要な数量
阻止面	重錘衝突部付近で素線破断有り。	24m ²
支柱	損傷無し。	—
ワイヤロープ	重錘衝突部付近で破断有り。交換・張り直しが必要な箇所あり。	撤去、交換1本
アンカー	損傷無し。	—
緩衝装置	スリップ量が規格値を上回ったものは交換の必要有り。	10組
その他		
全体	阻止面が突破されることなく重錘を網裾まで誘導

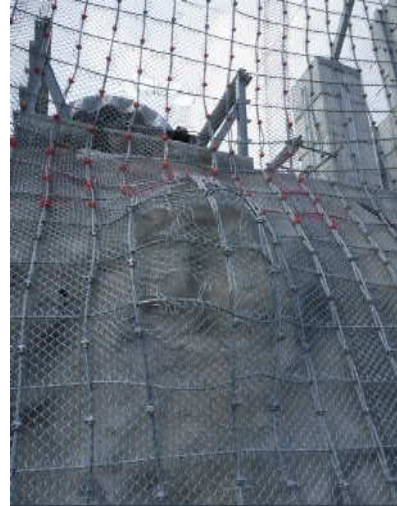
重錘衝突部の損傷状況

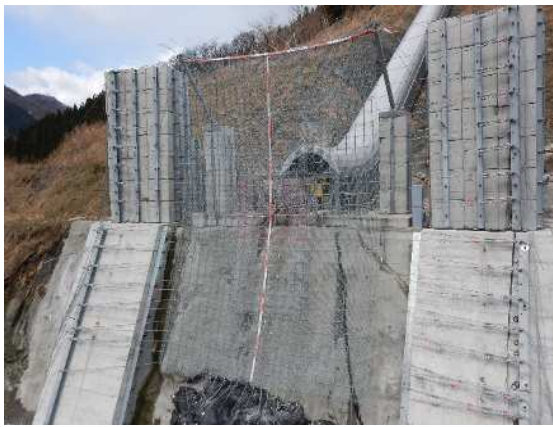
実験供試体全景

型式(製品名)	強靱防護網(KB-RS5.0)
延長	10.0m
高さ	14.7m
支柱本数	2本
支柱間隔	10.0m
緩衝装置	有り(62組)

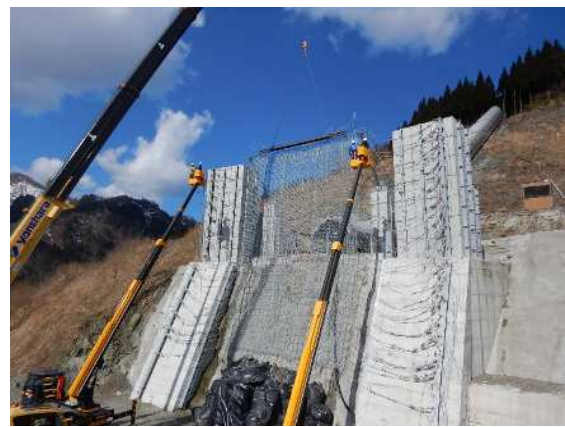
阻止面上端引上げ作業状況

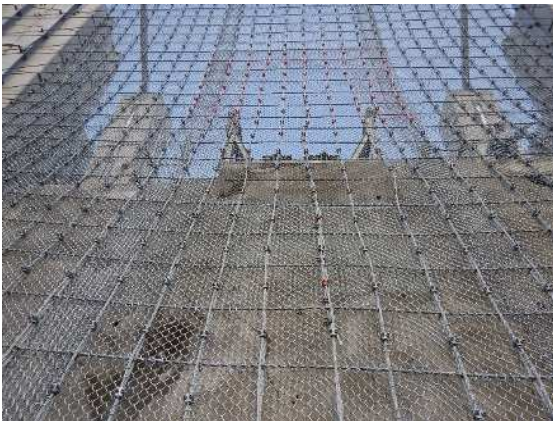
阻止面修復完了

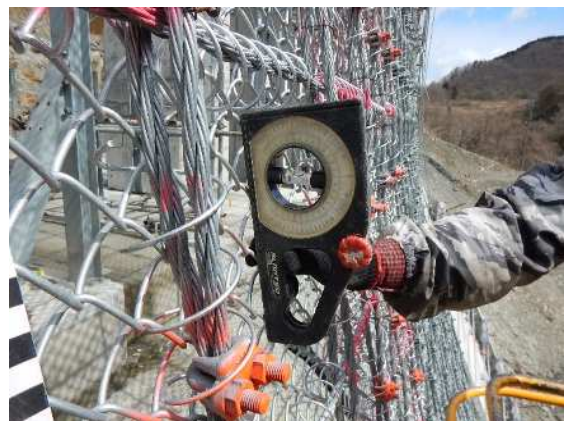
重錘設置角度確認

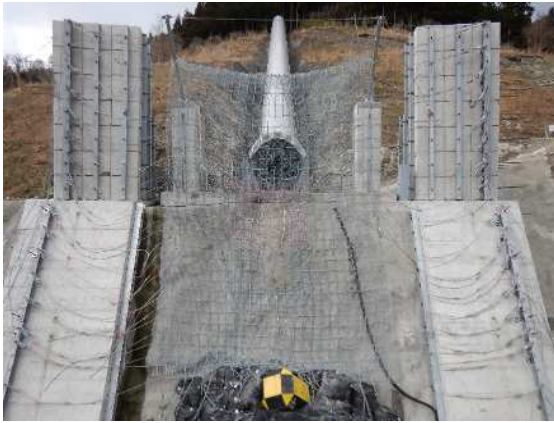
捕捉誘導後の全景

実験結果		損傷状況	
重錘の衝突速度	25.99m/s	阻止面	素線破断有り
阻止面への重錘入射角度	81°	支柱	損傷無し
衝突時エネルギー	2751kJ	ワイヤロープ	破断、摩耗有り
阻止面の最大張り出し量	6.1m	アンカー	損傷無し
高さの変化	1.77m	緩衝装置	損傷無し
緩衝装置の動作状況	良好	その他

構成部材	再使用性・修復性	性能水準
阻止面	重錘衝突部付近で素線破断・摩耗、変形有り。 修復により機能回復可能であることを確認。	性能2
支柱	損傷無し。再使用可能であることを確認。	性能1
ワイヤロープ	素線破断、摩耗有り。交換・締直しが必要な箇所あり。 修復により機能回復可能であることを確認。	性能2
アンカー	損傷無し。再使用可能であることを確認。	性能1
緩衝装置	交換、未交換に関わらず動作良好であることを確認。	性能2
全体	機能回復のための修復は容易であることを確認	性能2

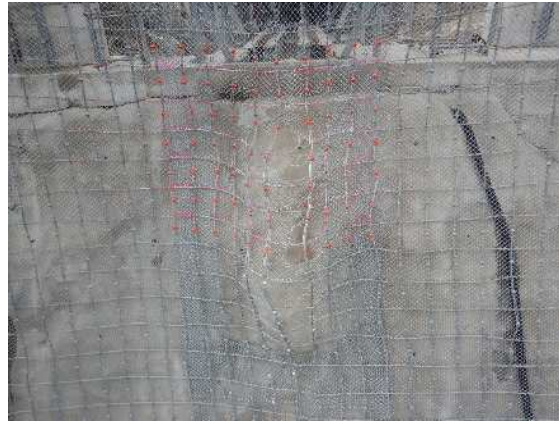
重錘衝突部の損傷状況
